**Technical information 2009031**

## TECHNICAL DATA SHEET 2009031

If the vehicle shows a loss of engine power, or goes into emergency mode, test the vehicle vacuum pump. This vane pump for rotating drive (REF: SQJ1000090-SQJ100090L) is driven by the engine camshaft via a driving dog. Oil is supplied to the pump via an oil duct in the camshaft.

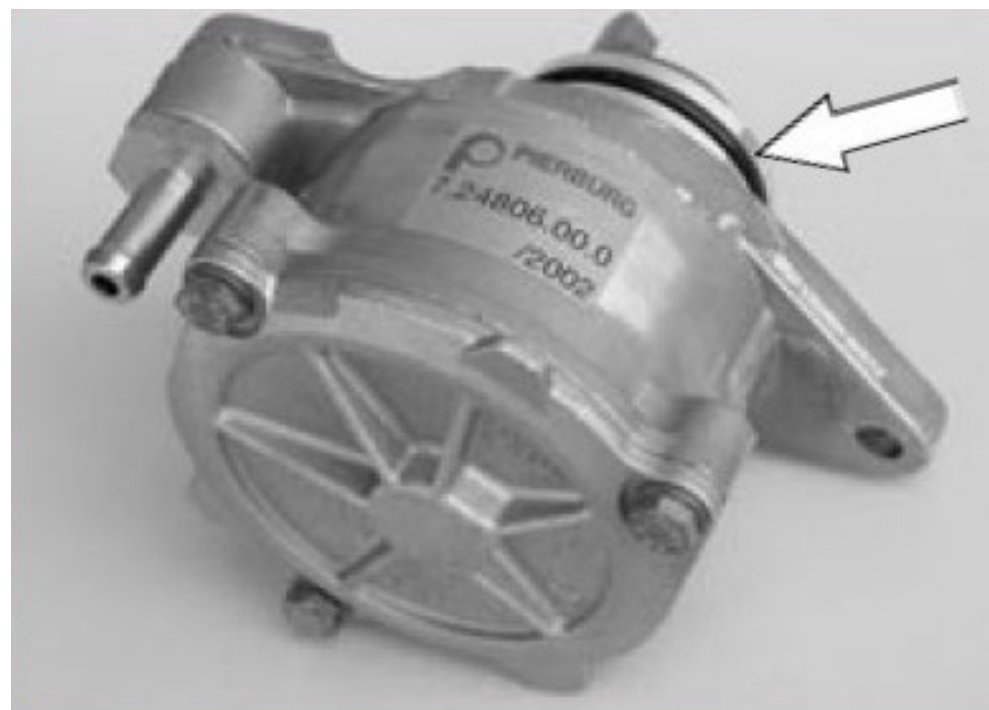
Also bear in mind that the said vacuum pump generates a depression, for the correct functioning of the turbo charger pressure. Therefore, if there are any problems with the pump, then the turbo will not operate correctly.

Vacuum pumps are safety components and, for vehicles with considerable mileage, these pumps must be inspected in accordance with the manufacturer's service instructions.

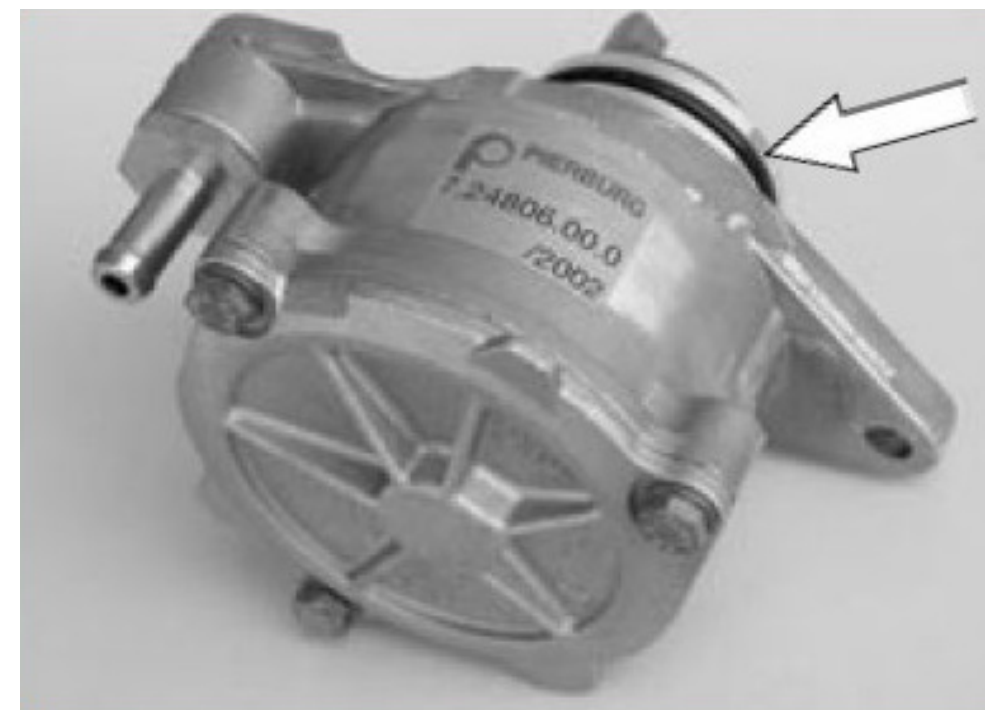
In Fahrzeugen mit hohem Kilometerstand müssen diese Pumpen gemäß der Betriebsanleitung des Herstellers einer Inspektion unterzogen werden, da es sich dabei um Sicherheitselemente handelt

Bitte beachten Sie auch, dass diese Vakuumpumpe einen Unterdruck für die korrekte Druckfunktion des Turbokompressors erzeugt. Wenn es dabei zu einem Problem kommt, arbeitet der Turbo nicht einwandfrei.

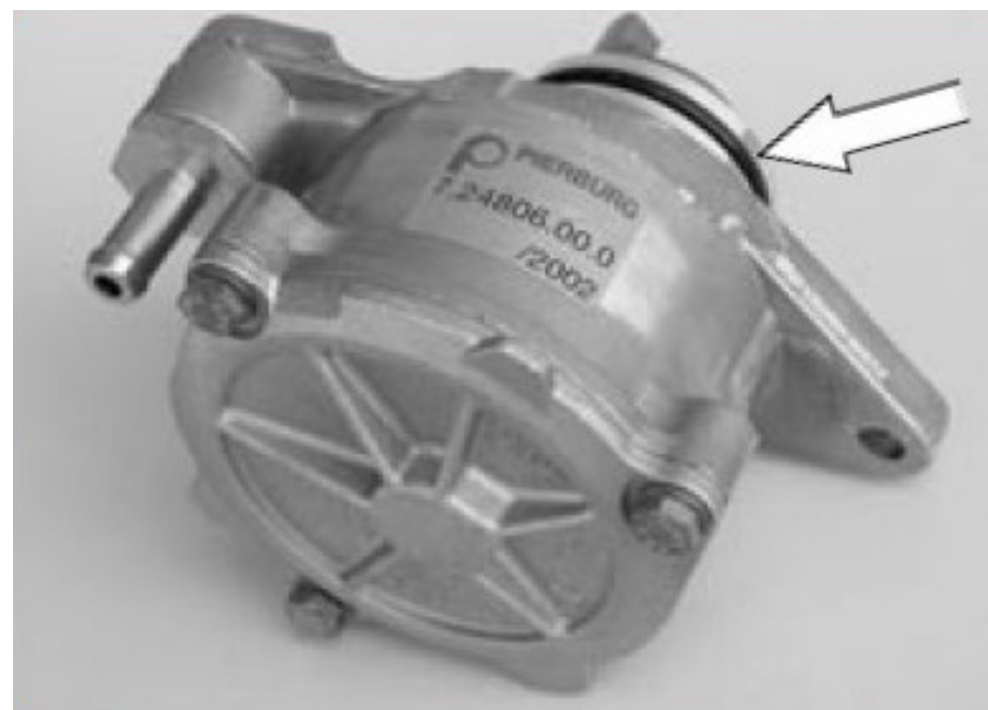
## TEKNISK DATABLAD 2009031

Hvis køretøjet viser tab af motorkraft eller går i nødtilstand, skal du teste køretøjets vakuumpumpe. Denne lamelpumpe til roterende drev (REF: SQJ1000090-SQJ100090L) drives af motorens knastaksel via en drivhane.

Der tilføres olie til pumpen via en oliekanal i knastakslen.

Vakuumpumper er sikkerhedskomponenter, og for køretøjer med et betydeligt kilometertal skal disse pumper inspiceres i overensstemmelse med fabrikantens serviceanvisninger.

Husk også på, at den nævnte vakuumpumpe genererer et undertryk, for at turboladerens tryk kan fungere korrekt. Hvis der er problemer med pumpen, vil turboen ikke fungere korrekt.

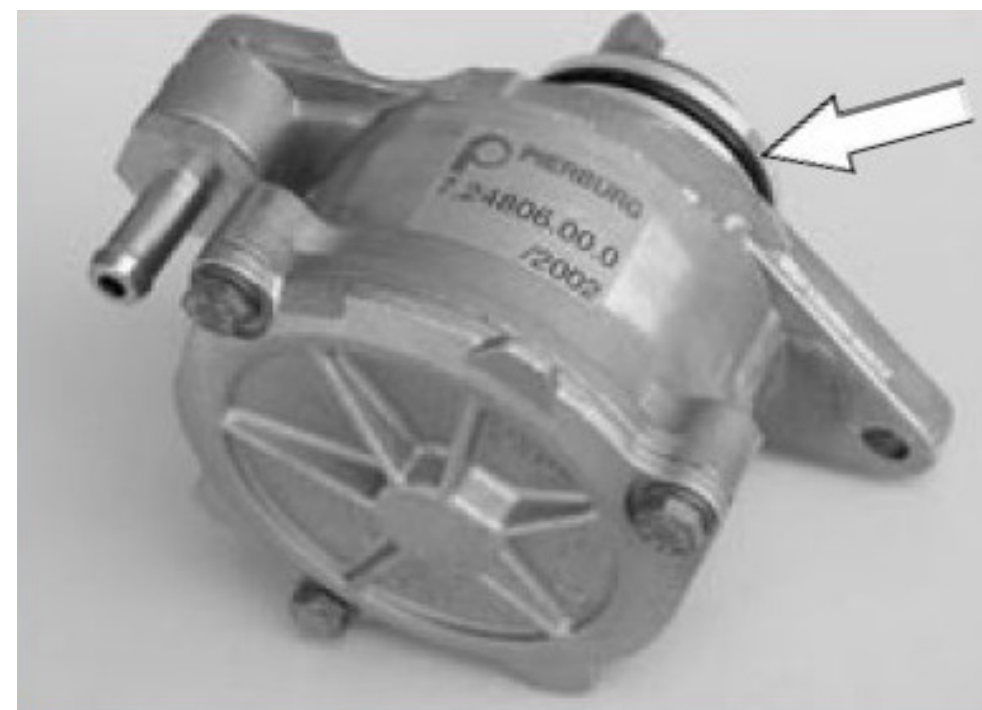
## FICHE TECHNIQUE 2009031

Lorsque le véhicule est en perte de puissance, il entre en fonctionnement de secours.

Réaliser un test de la pompe à vide du véhicule. Cette pompe à palettes (Réf. SQJ1000090-SQJ100090L) est entraînée par l'arbre à cames du moteur à l'aide d'une hélice, et l'approvisionnement en huile est effectué par le canal d'huile de l'arbre à cames.

Sur des véhicules qui ont fait beaucoup de kilomètres, ces pompes doivent être inspectées, conformément aux instructions de service du fabricant, étant donné qu'il s'agit d'éléments de sécurité.

Nous vous rappelons que cette pompe à vide génère une dépression pour le bon fonctionnement de la pression du turbocompresseur et si ce dernier pose un problème quelconque, le turbo ne fonctionnera pas correctement.

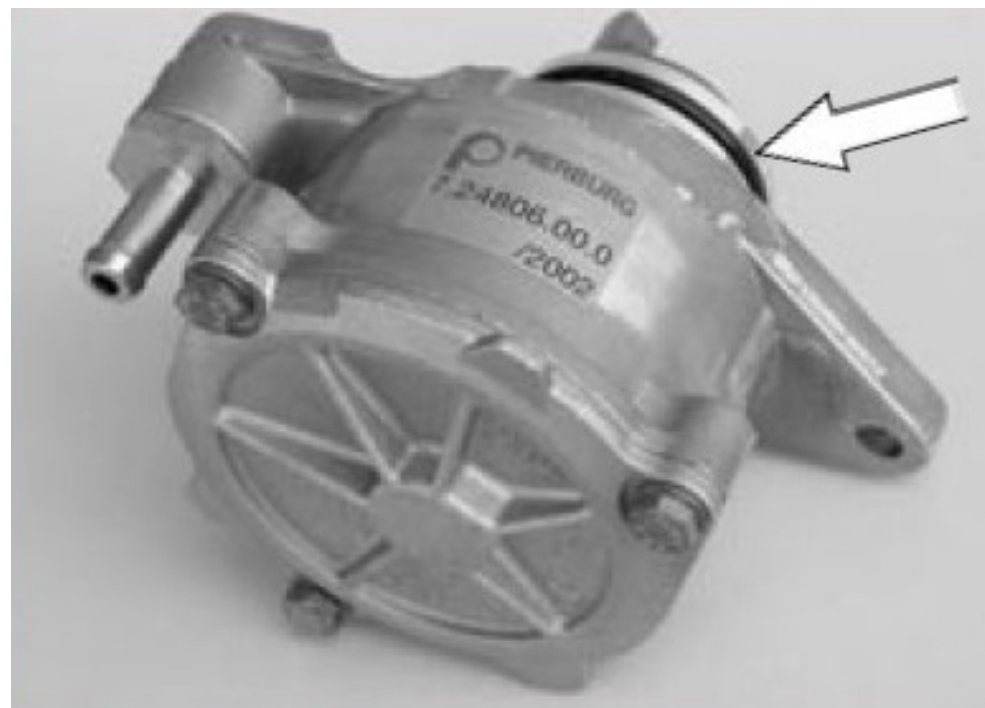
## FICHA TÉCNICA 2009031

Cuando el vehículo presenta falta de potencia, vehículo entra en marcha de emergencia.

Realizar un test de la bomba de vacío del vehículo. Dicha bomba de aletas rotatorias, (REF: SQJ1000090-SQJ100090L) es accionada por el árbol de levas de motor, mediante un propulsor, y la alimentación de aceite se realiza a través del canal de aceite del árbol de levas.

En vehículos que presentan muchos kilómetros, dichas bombas tiene que ser inspeccionadas, por ser elementos de seguridad, según las indicaciones de servicio del fabricante.

Recordarles a su vez que dicho bamba de vacío, genera una depresión para el correcto funcionamiento de la presión del turbo compresor, y si este presenta algún tipo de problema, el turbo no trabaja correctamente.

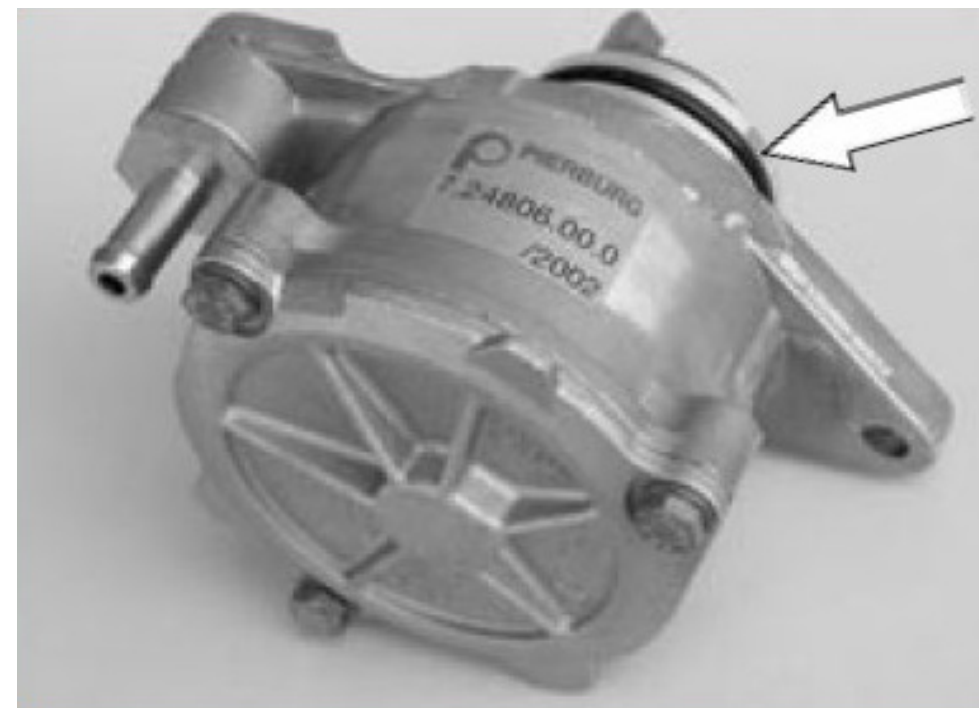
## SCHEDA TECNICA 2009031

Quando il veicolo presenta mancanza di potenza, veicolo entra in marcia di emergenza.

Realizzare un test della pompa a vuoto del veicolo. Detta pompa a palette girevoli, (RIF: SQJ1000090-SQJ100090L) è azionata dall'albero a camme del motore, mediante un propulsore, e l'alimentazione ad olio si realizza attraverso il canale dell'olio dell'albero a camme.

In veicoli con molti chilometri, dette pompe devono essere ispezionate, dato che rappresentano elementi di sicurezza, secondo le indicazioni di servizio del fabbricante.

Ricordarvi a sua volta che detta pompa a vuoto, genera una depressione per il corretto funzionamento della pressione del turbocompressore, e se questa presenta alcun tipo di problema, il turbo non lavorerà in modo corretto.

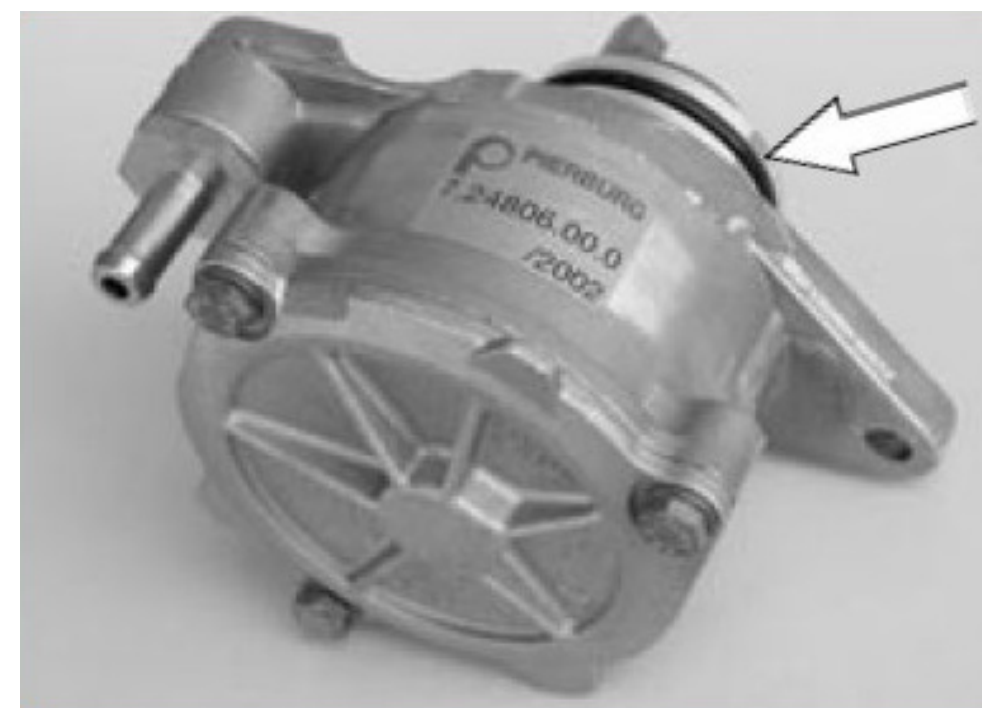
## KARTA DANYCH TECHNICZNYCH 2009031

Jeżeli pojazd wykazuje utratę mocy silnika lub przechodzi w tryb awaryjny, należy sprawdzić pompę próżniową pojazdu. Ta pompa łopatkowa do napędu obrotowego (REF: SQJ1000090-SQJ100090L) jest napędzana przez wałek rozrządu silnika za pośrednictwem koła zębatego napędzającego. Olej jest dostarczany do pompy przez kanał olejowy w wałku rozrządu.

Pompy próżniowe są elementami bezpieczeństwa i w przypadku pojazdów z dużym przebiegiem należy je kontrolować zgodnie z instrukcjami serwisowymi producenta.

Należy również pamiętać, że wspomniana pompa próżniowa wytwarza podciśnienie, dla prawidłowego funkcjonowania ciśnienia turbosprężarki. Dlatego też, jeśli wystąpią jakiegokolwiek problemy z pompą, to turbo nie będzie działać prawidłowo.

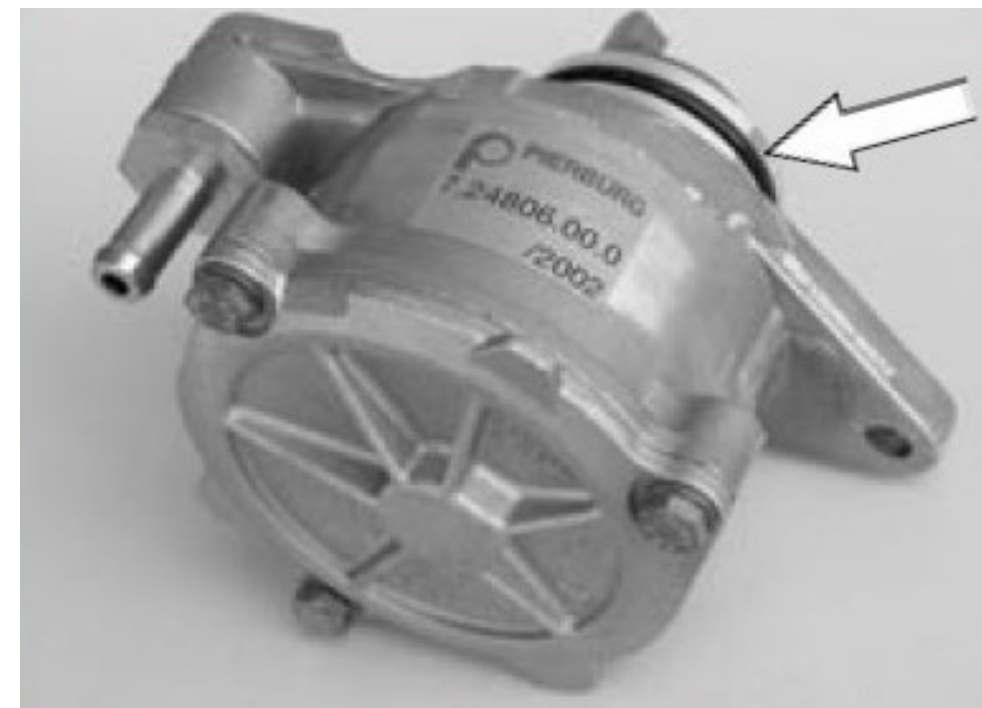
## FIȘĂ TEHNICĂ 2009031

Dacă vehiculul prezintă o pierdere de putere a motorului sau trece în modul de urgență, testați pompa de vid a vehiculului. Această pompă cu palete pentru acționare rotativă (REF: SQJ1000090-SQJ100090L) este acționată de arborele cu came al motorului prin intermediul unui câine de acționare. Uleiul este alimentat la pompă prin intermediul unei conducte de ulei din arborele cu came. Pompele de vid sunt componente de siguranță și, în cazul vehiculelor cu un kilometraj considerabil, aceste pompe trebuie inspectate în conformitate cu instrucțiunile de service ale producătorului.

Țineți cont, de asemenea, de faptul că respectiva pompă de vid generează o depresiune, pentru funcționarea corectă a presiunii turbocompresorului. Prin urmare, dacă există probleme cu pompa, atunci turbo nu va funcționa corect.

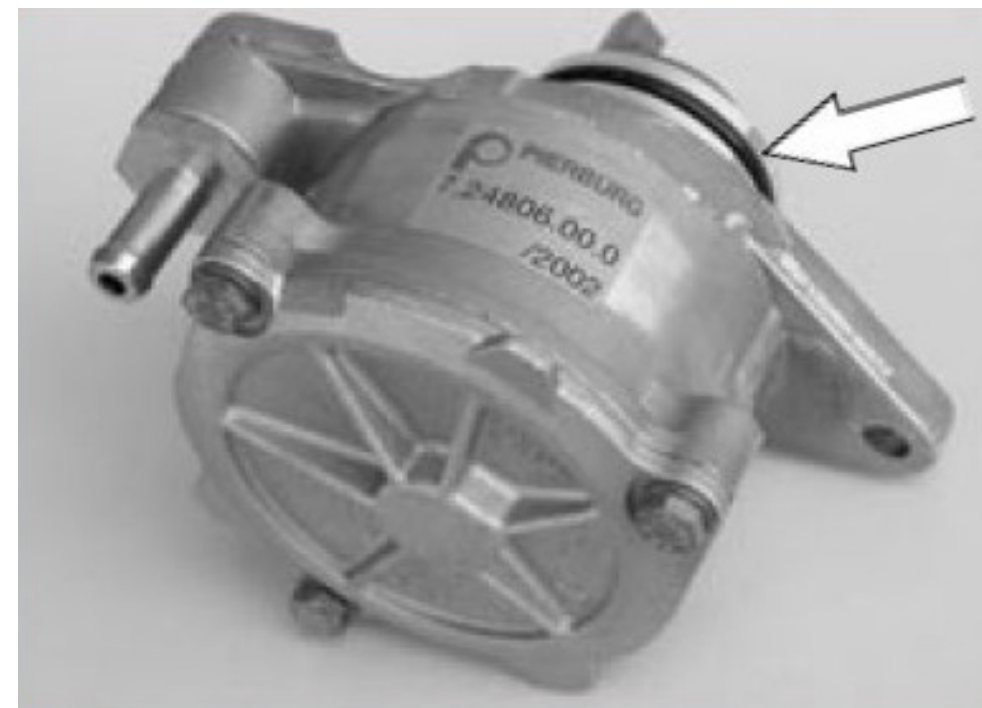
## TEHNIČNI LIST 2009031

Če vozilo izgubi moč motorja ali preklopi v zasilni način, preizkusite vakuumsko črpalko vozila. To lamelno črpalko za rotacijski pogon (REF: SQJ1000090-SQJ100090L) poganja odmična gred motorja prek pogonskega psa. Olje se v črpalko dovaja prek oljnega kanala v odmični gredi.

Vakuumske črpalke so varnostne komponente, zato je treba pri vozilih z veliko prevoženimi kilometri te črpalke pregledovati v skladu s servisnimi navodili proizvajalca.

Upoštevajte tudi, da omenjena vakuumška črpalka ustvarja depresijo, za pravilno delovanje tlaka turbinskega polnilnika. Če torej pride do težav s črpalko, turbopolnilnik ne bo deloval pravilno.
