Technical information 2009041

TECHNICAL DATA SHEET 2009041

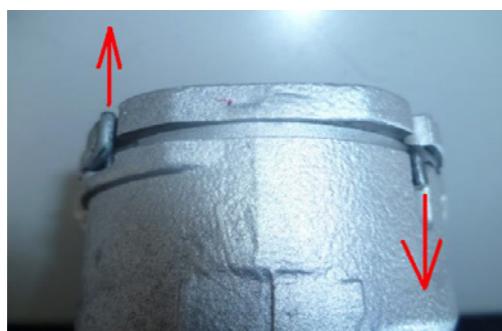
The intake pipes of references -1, -2, -3, -4,-5, have a special safety catch in the air outlet zone, to secure the vehicle hose. This safety catch is bent at either end, with the tips oriented in one direction at one end and in the opposite direction at the other end, as shown in the photo below.

The tips face opposite directions

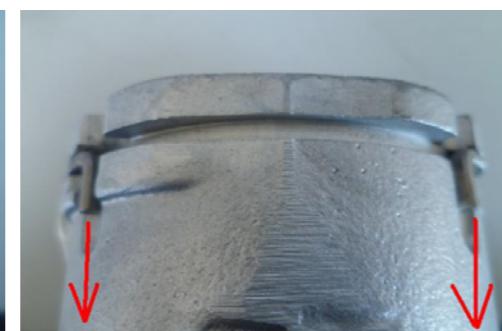
The intake pipes of references -6, -7, -8, and- 9, have a special safety catch in the air outlet zone, to secure the vehicle hose. This safety catch is bent at either end, with both tips oriented in the same direction, as shown in the photo below.

Both tips are facing the same direction

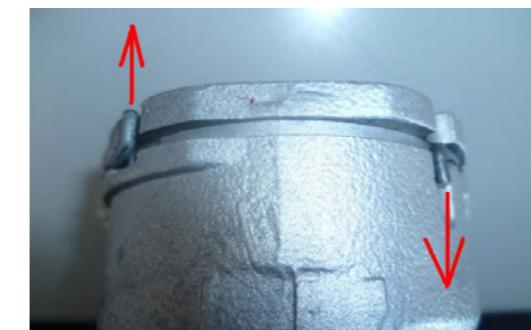
Besagter Splint hat an seinen zwei Enden einen Doppelsplint. An einem seiner Enden zeigt besagter Doppelsplint in eine Richtung und am anderen Ende zeigt er in die entgegengesetzte Richtung, wie auf der untenstehenden Fotografie zu erkennen ist.

Jeder der Stifte zeigt jeweils in eine Richtung

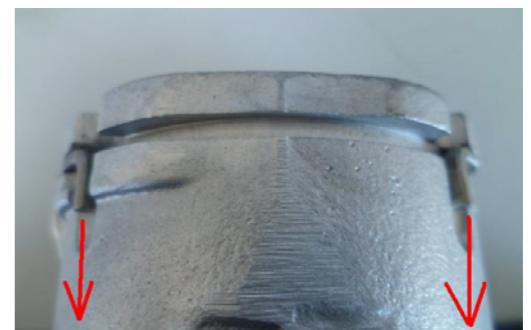
Die Einlassmuttern der Führungen -6,-7.-8 und -9 verfügen über einen speziellen Splint im Bereich der Entlüftung, zur Befestigung der Schlauchleitung des Fahrzeugs. Besagter Splint hat an seinen zwei Enden einen Doppelsplint. Beide Enden zeigen in dieselbe Richtung, wie auf der untenstehenden Fotografie zu erkennen ist.

Beide Stifte zeigen in dieselbe Richtung

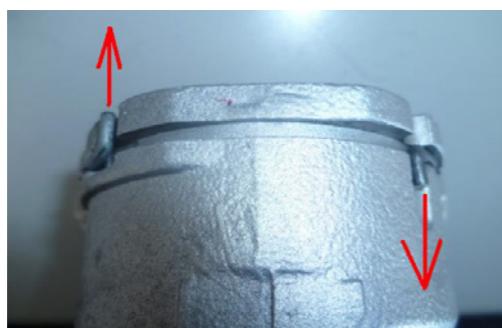
Indsugningsrørene i referencerne -1, -2, -3, -4, -4, -5 har en særlig sikkerhedsspærre i luftudløbszonen for at sikre køretøjets slange. Denne sikkerhedspakning er bøjet i begge ender, med spidserne orienteret i den ene retning i den ene ende og i den modsatte retning i den anden ende, som vist på billedet nedenfor.

Spidserne vender i hver sin retning

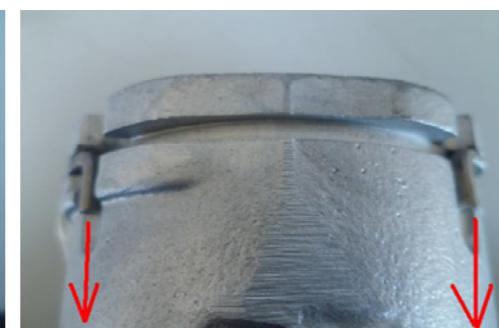
Indsugningsrørene i referencerne -6, -7, -8 og -9 har en særlig sikkerhedsspærre i luftudløbszonen til fastgørelse af køretøjsslangen. Denne sikkerhedspakning er bøjet i begge ender, med begge spidser orienteret i samme retning, som vist på billedet nedenfor.

Begge spidser vender i samme retning

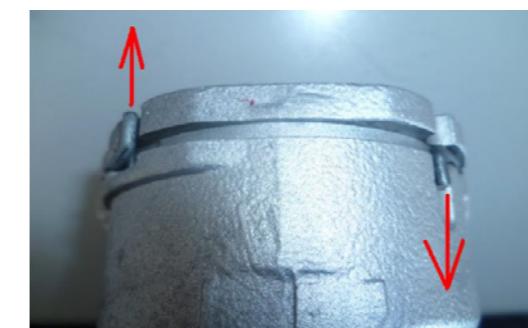
Les collecteurs d'admission des points -1, -2, -3, -4 et -5 sont munis d'un circlip spécial en sortie d'air, pour la fixation du tuyau du véhicule. Ce circlip est double aux deux extrémités. À l'une des extrémités, ce circlip double est orienté dans un sens et à l'autre, dans l'autre sens, comme sur la photo ci-dessous.

Les pointes sont orientées chacune dans un sens

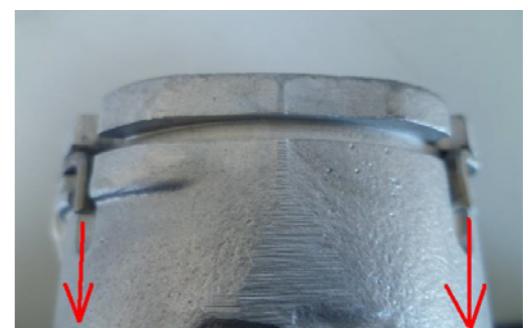
Les collecteurs d'admission des points -6, -7, -8 et -9 sont munis d'un circlip spécial en sortie d'air, pour la fixation du tuyau du véhicule. Ce circlip est double aux deux extrémités et les deux extrémités sont orientées dans le même sens, comme sur la photo ci-dessous.

Les deux pointes sont orientées dans le même sens

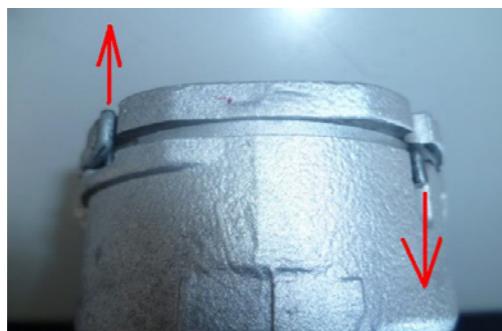
Dicha grupilla en sus dos extremos, tiene uno doble. En uno de sus extremos, dicho doble mira para un lado y en el otro extremo mira para el lado contrario, según fotografía inferior.

Las puntas miran cada una para un lado

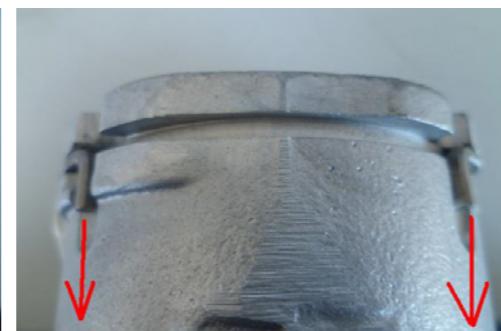
Dicha grupilla en sus dos extremos, tiene uno doble. Y ambos extremos miran para el mismo lado, según fotografía inferior.

Ambas puntas miran para el mismo lado

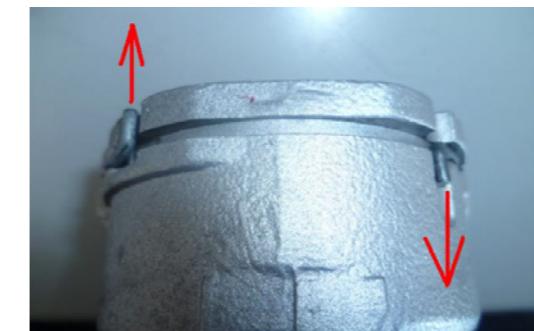
Detta coppiglia sulle sue due estremità, ha una doppia. Su una delle sue estremità, detta doppia è rivolta verso un lato e sull'altra estremità è rivolta verso il lato contrario, come raffigurato nella foto inferiore.

Le punte sono rivolte ognuna verso un lato

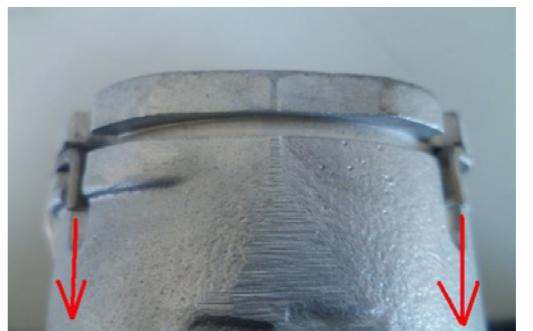
Detta coppiglia nelle sue due estremità, ha una doppia. Ed entrambe le estremità sono rivolte verso lo stesso lato, come raffigurato nella foto inferiore.

Entrambe le due punte sono rivolte verso lo stesso lato

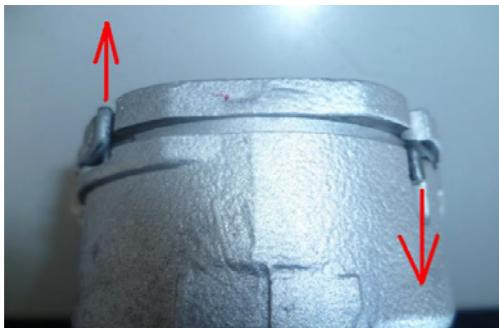
Essa grupilha tem nas suas duas extremidades uma dobra. Numa das suas extremidades a referida dobra está voltada para um lado e no outro extremo para o lado contrário, conforme se mostra na fotografia abaixo.

Cada uma das pontas está voltada para o seu lado

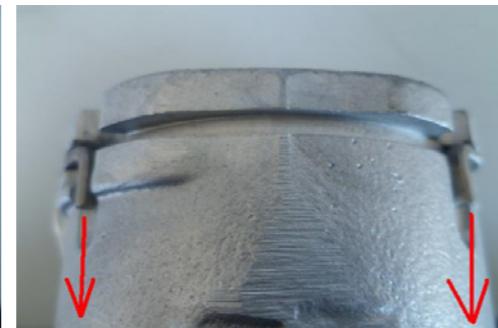
Essa grupilha tem nas suas duas extremidades uma dobra. E ambas as extremidades estão voltadas para o mesmo lado, como mostra a fotografia abaixo.

Ambas as pontas estão voltadas para o mesmo lado.

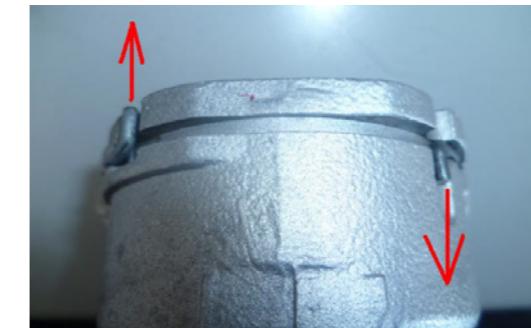
Rury dolotowe o referencjach -1, -2, -3, -4,-5, posiadają w strefie wylotu powietrza specjalny zaczep zabezpieczający wąż samochodowy. Zabezpieczenie to jest wygięte na obu końcach, z końcówkami skierowanymi w jednym kierunku na jednym końcu i w przeciwnym kierunku na drugim końcu, jak pokazano na zdjęciu poniżej.

Końcówki są skierowane w przeciwnych kierunkach

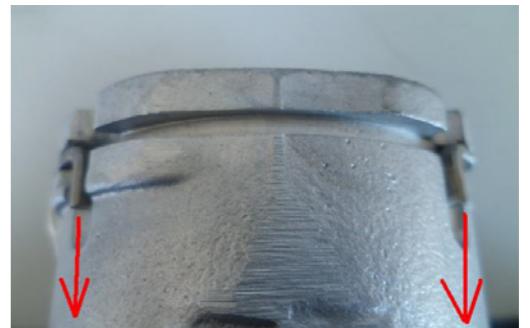
Rury dolotowe o numerach referencyjnych -6, -7, -8 i -9 posiadają w strefie wylotu powietrza specjalny zaczep zabezpieczający w celu zabezpieczenia węża samochodowego. Zabezpieczenie to jest zagięte na obu końcach, przy czym oba końce są skierowane w tym samym kierunku, jak pokazano na poniższym zdjęciu.

Obie końcówki są skierowane w tym samym kierunku

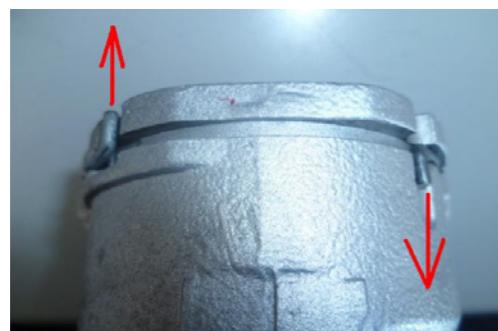
Sací vedení referenčních čísel -1, -2, -3, -4,-5 mají speciální bezpečnostní úchytka v oblasti odvodu vzduchu pro zajištění vedení ve vozidle. Tato bezpečnostní úchytka je na každém konci zahnutá a má výběžky orientované jedním směrem na jednom konci a opačným směrem na druhém konci, jak je patrné z obráku níže.

Výběžky směřují do opačných směrů

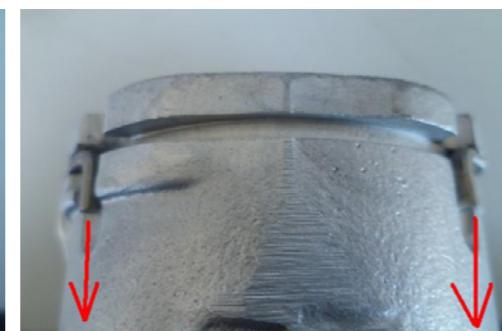
Sací potrubí ref. čísel -6, -7, -8 a- 9 mají speciální bezpečnostní úchytka v oblasti odvodu vzduchu pro zajištění vedení vozidla. Tato bezpečnostní úchytka je na jednom konci zahnutá a oba výběžky jsou orientované stejným směrem, jak je patrné z obrázku níže.

Oba výběžky směřují stejným směrem

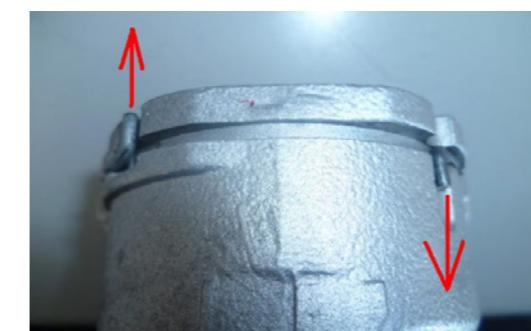
Tevile de admisie de la referințele -1, -2, -3, -4,-5 au un dispozitiv special de siguranță în zona de ieșire a aerului, pentru a fixa furtunul vehiculului. Acest dispozitiv de siguranță este îndoit la ambele capete, cu vârfurile orientate într-o direcție la un capăt și în direcția opusă la celălalt capăt, așa cum se arată în fotografia de mai jos.

Vârfurile sunt orientate în direcții opuse

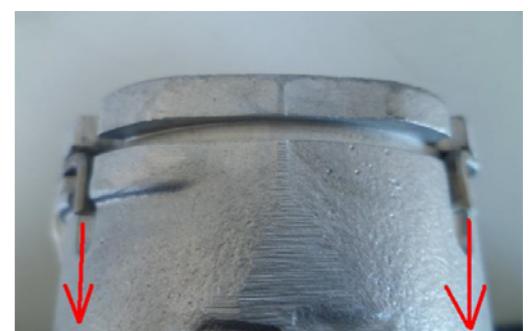
Tevile de admisie de la referințele -6, -7, -8 și- 9 au un dispozitiv de siguranță special în zona de ieșire a aerului, pentru a fixa furtunul vehiculului. Acest dispozitiv de siguranță este îndoit la fiecare capăt, cu ambele vârfuri orientate în aceeași direcție, așa cum se arată în fotografia de mai jos.

Ambele vârfuri sunt orientate în aceeași direcție

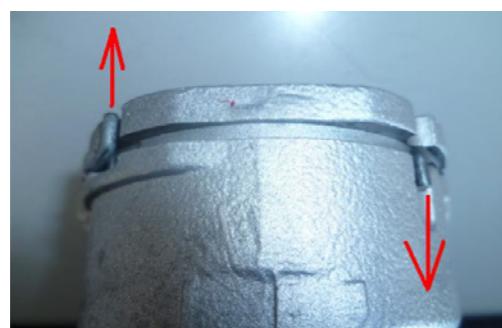
A -1, -2, -3, -4,-5 referenciajú szívócsövek a légkivezető zónában speciális biztonsági zárral rendelkeznek a jármű tömlőjének rögzítésére. Ez a biztonsági retesz minden két végén meg van hajlítva, a csúcsok az egyik végén az egyik irányba, a másik végén pedig az ellenkező irányba vannak tájolva, ahogy az alábbi képen látható.

A csúcsok ellentétes irányba néznek

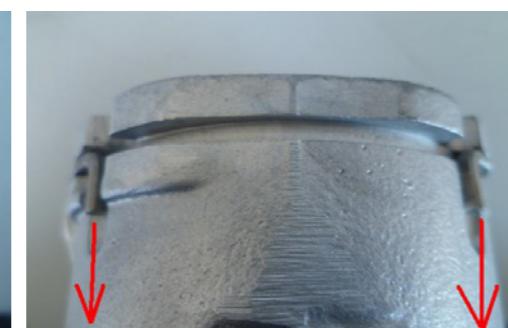
A -6, -7, -8 és -9 referenciaszámú szívócsövek a légkivezető zónában egy speciális biztonsági zárral rendelkeznek a jármű tömlőjének rögzítésére. Ez a biztonsági retesz minden két végén meghajlik, minden két végével azonos irányban, ahogy az alábbi képen látható.

Mindkét csúcs ugyanabba az irányba néz

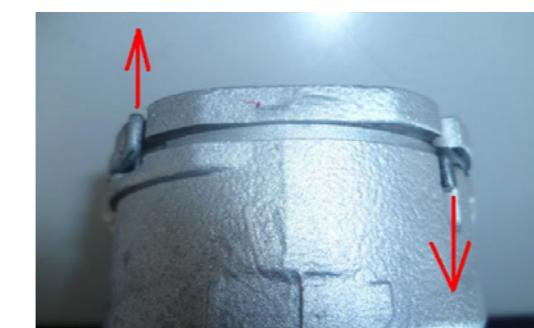
Sesalne cevi referenc -1, -2, -3, -4,-5 imajo v območju izhoda zraka posebno varovalo za pritrditev cevi vozila. Ta varnostna zapora je na obeh koncih upognjena, pri čemer so konice na enem koncu usmerjene v eno smer, na drugem koncu pa v nasprotno smer, kot je prikazano na spodnji fotografiji.

Konice so obrnjene v nasprotno smer

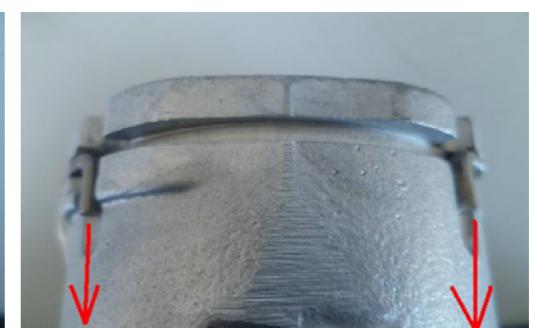
Sesalne cevi referenčnih številk -6, -7, -8 in -9 imajo v območju izhoda zraka posebno varovalo za pritrditev cevi vozila. Ta varnostna zapora je upognjena na obeh koncih, pri čemer sta obe konici usmerjeni v isto smer, kot je prikazano na spodnji fotografiji.

Obe konici sta obrnjeni v isto smer
