### Monteringstips för WPS3025 kylvätskepump för BMW 135i, 335i, 535i, 640, 740i fr.o.m. tillverkningsår 2007

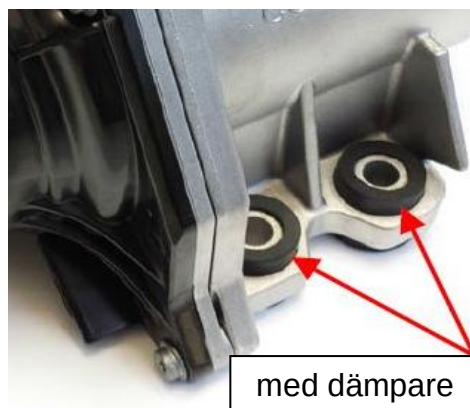
**Bild 1**

Den demonterade elektriska kylvätskepumpen kan ha förmonterade dämpare på de tre skruvfästena (bild 1). Den nya kylvätskepumpen WPS3025 saknar dessa. De gamla fästskruvarna får inte återanvändas.

De demonterade aluminiumskruvarna (M8x36) får inte återanvändas, utan måste bytas ut mot kortare stålskruvar (M8x26).

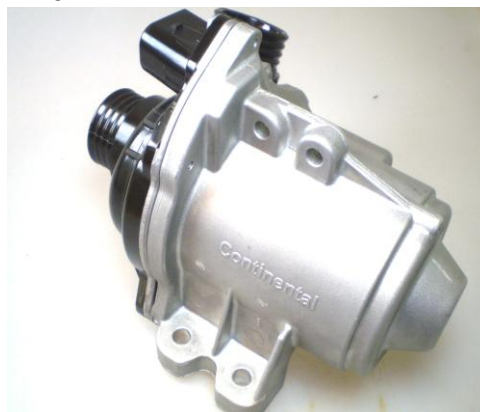
**Bild 2**

Fordonstillverkaren har ändrat kylvätskepumpen till detta nya utförande utan dämpare (bild 2).

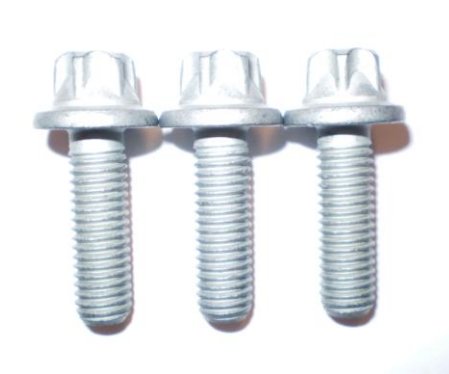
**Bild 3**

Använd monteringsssatsen MS50 (bild 3), som kan beställas separat.
