## Kvačila privrednih motornih vozila:

### Kvarovi, koji nastaju prilikom prevoza/ neispravnog manipulisanja

Dvolamelno kvačilo

Puknuće oka / umetnutog diska

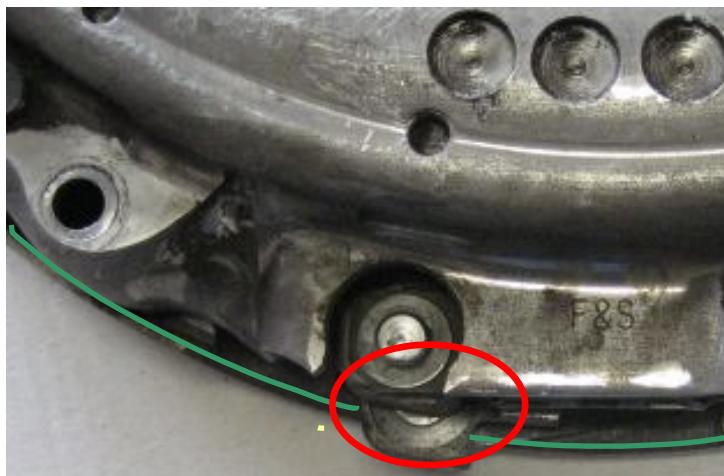
Sl. 1: Oko prelazi spoljni promer

Mesto, gde je oko puklo, je samo po sebi teško uočljivo.

Na sl. 1 se jasno vidi, da oko prelazi preko spoljnog promera pritisne ploče.

Ukoliko je pritisna ploča ovako ugrađena, mogu da nastupe teškoće pri odvajanju.

Sem toga može da se prilikom rada odlomljeni komad s tangencijalnim lisnatim oprugama centrifugalnom silom pokrene prema napolje i da ošteti zvono menjača.

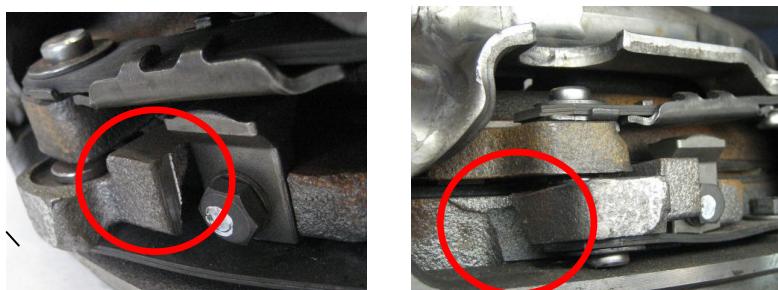
Na sl. 2+3 vide se puknuća.

Sl. 2+3: Puknuća oka umetnutog diska

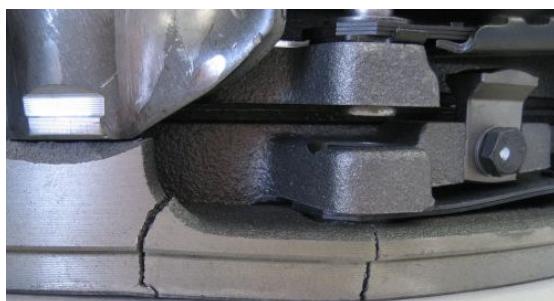
Sl. 4: Puknuti umetnuti disk

Ovako oštećene pritisne ploče ne smeju nikako da se ugrade, jer inače mora da se računa s visokim troškovima, kao s posledicom!
