# SKF Τεχνική Ενημέρωση

## VKBA 6737 – Υποχρεωτική αντικατάσταση παξιμαδιού

BMW X3 (F25), X4 (F26)

**Υποχρεωτική αντικατάσταση παξιμαδιού κατά την αντικατάσταση ρουλεμάν τροχού**

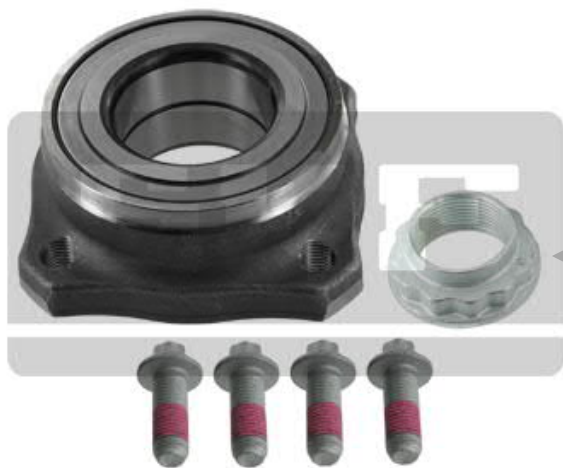
### VKBA 6737

Το kit περιλαμβάνει πλέον και ένα κεντρικό παξιμάδι

Για να διασφαλιστεί η ολοκληρωμένη και επαγγελματική επισκευή, η SKF έχει προσθέσει ένα κεντρικό παξιμάδι στο εν λόγω kit ρουλεμάν τροχού, ξεκινώντας από την παρτίδα παραγωγής 248 R. Είναι υποχρεωτική η αντικατάσταση του παλαιού παξιμαδιού, καθώς μπορεί να καταστραφεί κατά την αντικατάσταση του παλαιού ρουλεμάν.
