# VKBA 6868

Bollettino Tecnico - Maggio 2009

Assale posteriore: MITSUBISHI Carisma, Colt – 1.3, 1.6, 1.9

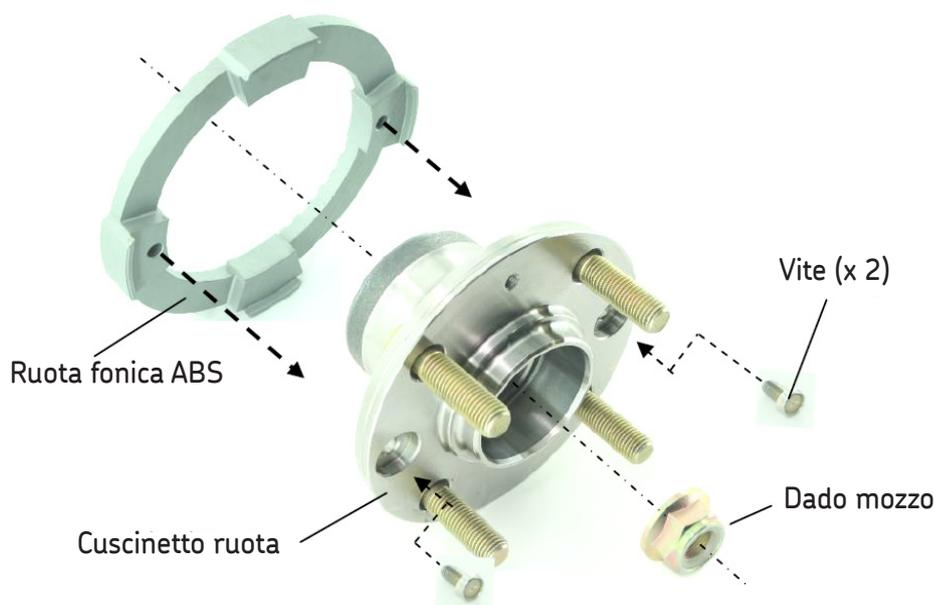
### Prospetto di ruota fonica riutilizzabile montata sul mozzo ruota.

Durante la sostituzione del cuscinetto mozzo ruota, riutilizzare la stessa ruota fonica dell'ABS.

Sia la versione OE che il VKBA 6868 vengono forniti senza ruota fonica ABS. La ruota fonica originale montata sul mozzo è comunque riutilizzabile, e deve essere sostituita solo se danneggiata o rotta. Il kit SKF presenta gli stessi componenti del kit OES.
