SKF Tehnički Bilten

VKBD 1013 – Instrukcije za montažu / Obavezna zamena navrtke

RENAULT Trafic II, OPEL/VAUXHALL Vivaro, Combi, NISSAN Primastar

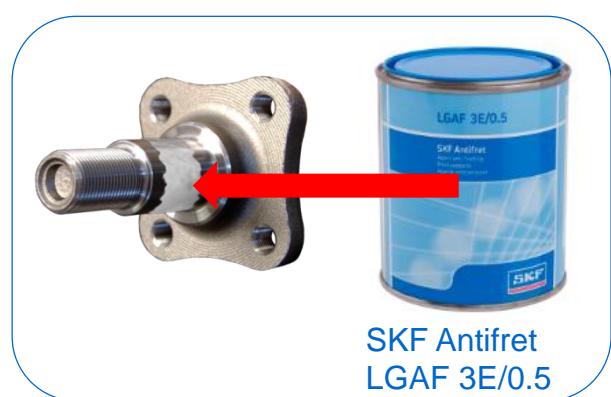
Očistiti glvčinu i mesto naleganja ležaja od prljavštine i korozije. Da biste izbegli pojavu korozije nakon montaže uvek koristite SKF Antifret (LGAF 3E/0.5) na glavčini pre montaže ležaja.

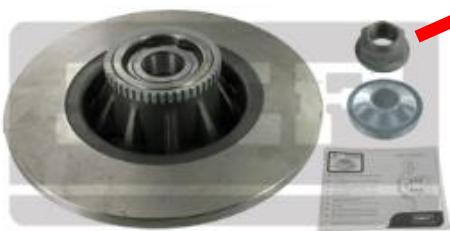
VKBD 1013

Instrukcije za montažu unutar kompleta obezbeđuju da izvršite pravilnu montažu.

Ona naglašava važnost bacanja stare navrtke i važnost upotrebe nove navrtke koja se nalazi u kompletu.

- Koristite adekvatan alat
- Koristite adekvatne momente pritezanja
- Koristite novu navrtku sadržanu u SKF kompletu, kao što je naglašeno i na nalepnici na SKF pakovanju
