febiEXAKT

Motor brisača

febi br. 22688

odgovara za
Mercedes-Benz C-Class (W202)

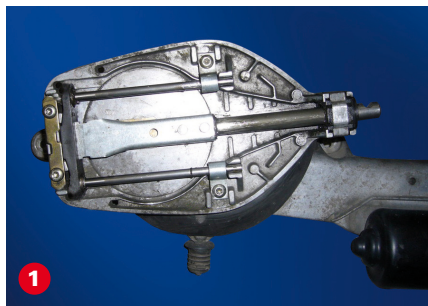
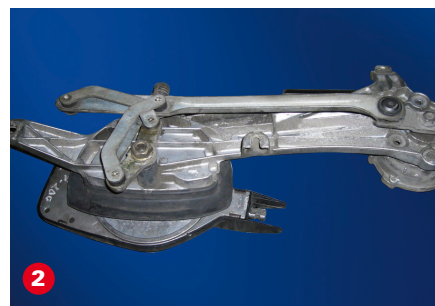
Prilikom rada motor brisača proizvodi buku, povremeno blokira ili se kvari.

Motor brisača aktivira zglobovi i mehanizam za podizanje i pokretanje ručice brisača (pogledajte sliku 1. i 2.). Usled spoljašnjih uticaja kod ovih elemenata može doći do problema i zastoja pri radu. Zupčanik motora je napravljen od plastike i lako se može oštetiti (pogledajte sliku 3. i 4.). Ako na plastičnom zupčaniku postoji oštećenje, on se ne može pravilno i u punoj meri aktivirati. Kao posledica toga brisač ne radi ispravno, stvara se buka prilikom rada ili čak potpuno ispada iz funkcije.

febi bilstein preporučuje da se pre ugradnje motora brisača febi 22688 proveriti da li kod zglobova i mehanizma za podizanje postoje zastoji pri radu. Ovo je značajno jer bi se tako mogla sprečiti prerana pojava kvara na motoru brisača.
