# febi 177535, 177536

**Applicabile a:**  
diversi produttori e modelli di  
veicoli commerciali

## Indicatore serraggio dado ruota

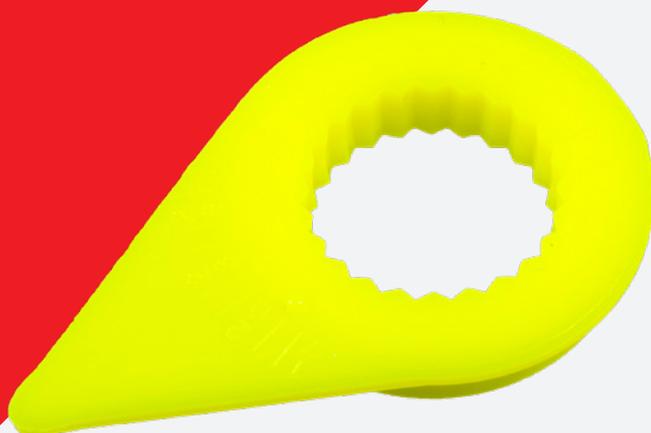
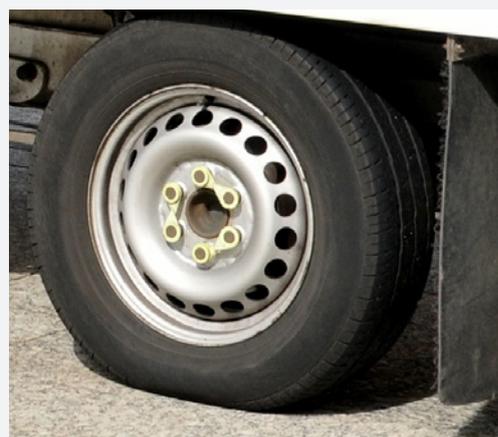
Il fissaggio della ruota si deteriora nel tempo, con il rischio che la ruota non sia fissata correttamente al veicolo. Ciò fa sì che la ruota si allenti dal veicolo.

Fissaggi delle ruote usurati o non sicuri.

Corrosione eccessiva tra la ruota e il mozzo, o tra le ruote, che colpisce i doppi assi delle ruote posteriori montati su veicoli commerciali leggeri con un maggiore carico.

Procedura di serraggio errata, o livello di coppia non corretto, applicato ai fissaggi delle ruote.

Durante la sostituzione regolare degli pneumatici a causa di usura, danni o condizioni ambientali (come il cambio di pneumatici invernali ed estivi), le superfici di accoppiamento delle ruote e dei mozzi devono essere controllate per la corrosione e pulite per garantire una buona superficie di contatto prima del rimontaggio.

Tutti i fissaggi delle ruote devono essere controllati per danni e anche le condizioni della filettatura devono essere controllate e sostituite se necessario. Ad ogni fissaggio della ruota deve essere applicata la corretta procedura di serraggio e il livello di coppia. Il montaggio di indicatori visivi su ciascun fissaggio delle ruote aiuta a indicare se qualche fissaggio si sta allentando prima che si verifichi un incidente.
