NEW PRODUCT HIGHLIGHT | NOV2024

febi 194646

Passend für:
Scania Serie P, G, R, T

Tankgeber für AdBlue®-Tank

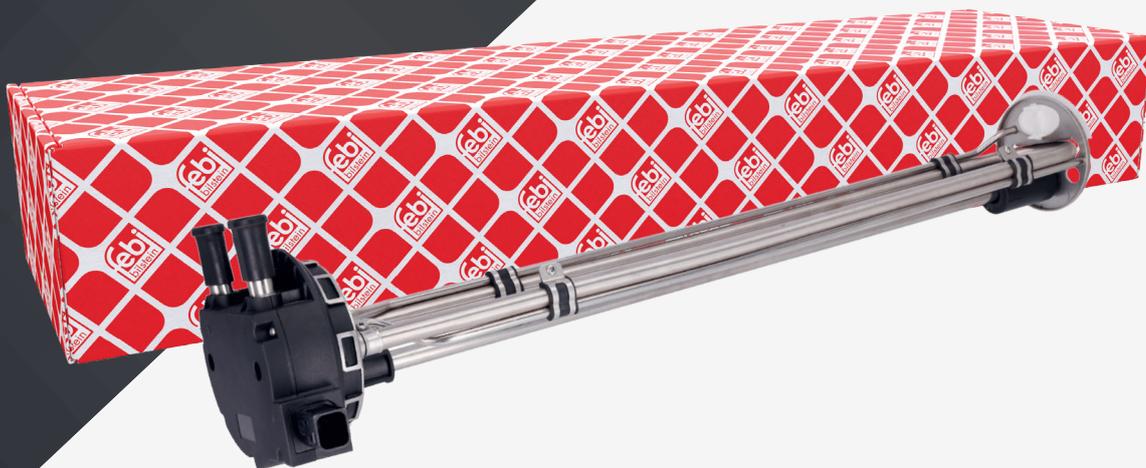
Dieser Tankgeber ist im AdBlue®-Tank des Fahrzeugs verbaut und stellt dem Motorsteuergerät Informationen über den aktuellen Füllstand zur Verfügung. Dort wird der elektrische Widerstand als Signal erfasst und verarbeitet, um beispielsweise dem Fahrer die richtige Menge an AdBlue® anzuzeigen oder die Restreichweite des Fahrzeugs zu berechnen. Zur Erzeugung des Signals löst ein Magnetschwimmer eine Reihe von Reed-Schaltern in einem abgedichteten vertikalen Rohr aus, die einen Widerstand mit einem Ohmwert erzeugen, der mit dem Füllstand und der daraus resultierenden Stellung des Magnetschwimmers steigt oder sinkt.

Probleme mit der elektrischen Verbindung, eine beschädigte Verkabelung oder defekte elektronische Komponenten wie die Reed-Schalter können die Ursache für einen Defekt sein. Jedes dieser Probleme kann dazu führen, dass der Sensor ein ungenaues oder gar kein Signal an das Motorsteuergerät weitergibt, was wiederum die Anzeige einer Warnmeldung zur Folge hat. In diesem Fall wechselt der Motor in ein Notlaufprogramm, was zu einem erheblichen Verlust an Motorleistung führt. Um die Fahrt fortsetzen zu können, muss der Fehler behoben oder der defekte AdBlue®-Tankgeber ausgetauscht werden.
