## Türfeststeller

## **Problem**

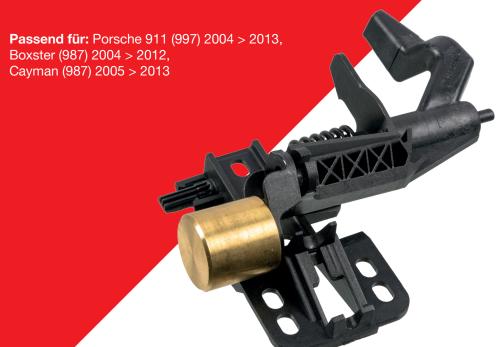
Der Türgriff im Innenraum hat keine Kraft, funktioniert nicht richtig und wackelt beim Betätigen oder geht nicht in die Ruhestellung zurück. Aus dem Türraum ist außerdem ein klapperndes Geräusch zu hören.

Der Türfeststeller befindet sich innen am Türblech.

Da es sich um ein häufig benutztes Bauteil handelt, das bei jeder Türöffnung betätigt und gebeugt wird, ermüdet mit der Zeit die Plastikhalterung für die Feder. Wenn sie schließlich bricht, treten die oben erwähnten Symptome auf.

Türinnenverkleidung auf der betroffenen Seite entfernen. Die drei Schrauben T20, mit denen das Bauteil am Türblech befestigt ist, lösen und Bauteil prüfen. Bauteil durch febi Teile Nr. 193068 oder 193076 ersetzen. Funktion des Türgriffs prüfen, anschließend Innentürverkleidung wieder anbringen. Der Türinnengriff ist danach wieder voll funktionsfähig.
