febi 193068 193076

Applicabile a: Porsche 911 (997) 2004 > 2013, Boxster (987) 2004 > 2012, Cayman (987) 2005 > 2013

Tirante porta

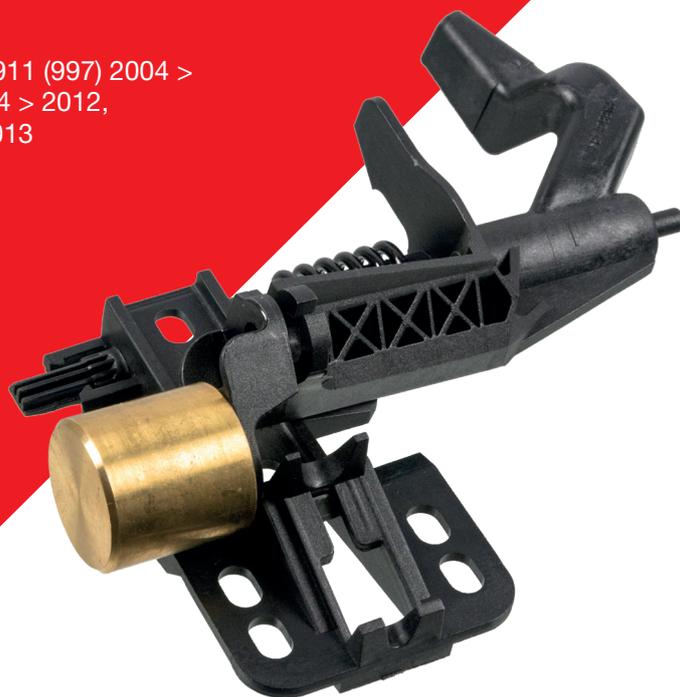
La maniglia interna della porta è diventata debole, molle e poco reattiva nel funzionamento o non rientra nella posizione di riposo. Si sente anche un rumore di sferragliamento proveniente dalla zona della porta.

Il tirante della porta, noto anche come leva del perno della serratura della porta o supporto della maniglia interna della porta, si trova all'interno del pannello interno della porta.

Essendo un componente molto utilizzato che si muove e si flette ogni volta che si apre la porta, con il tempo i supporti in plastica che trattengono la molla si indeboliscono e si rompono, provocando i sintomi sopra elencati.

Rimuovere il pannello interno della porta sul lato interessato. Svitare le tre viti T20 che fissano il componente al pannello della porta e ispezionarlo. Sostituire con il ricambio febi 193068 o 193076, controllare il funzionamento della maniglia di sblocco della porta, quindi rimontare il pannello interno della porta. In questo modo la maniglia interna della porta tornerà a essere perfettamente funzionante.
