24V, 3-Core, comprimento 3m

Sempre conectado - com os cabos elétricos espirais da febi

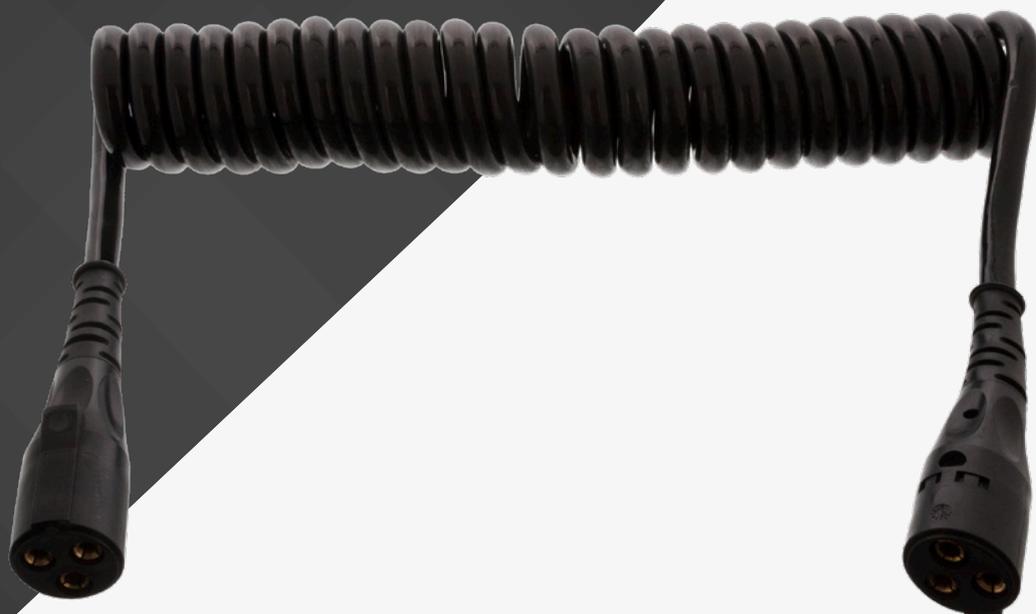
Os veículos modernos são altamente dependentes de uma fonte elétrica adequada para funcionarem corretamente. Isto aplica-se também aos elevadores elétricos da porta lateral no caso dos veículos pesados. Um cabo elétrico espiral de três condutores é exigido, na maioria das vezes, para assegurar o fornecimento da voltagem necessária. Se este cabo falhar, devido a uma ruptura ou desgaste, o elevador da porta lateral pode deixar de funcionar.

Uma vez que a reparação da ruptura do cabo não é uma solução económica, o problema apenas pode ser resolvido através da substituição do cabo elétrico com defeito.

Não arrisque e utilize apenas cabos elétricos espirais com qualidade equivalente OE! A febi bilstein oferece o cabo elétrico espiral de três condutores para o elevador da porta lateral com a referência 44652.
