Vari modelli Chrysler, Dodge  
e Mercedes-Benz

## Kit rip. modulo collettore di aspirazione

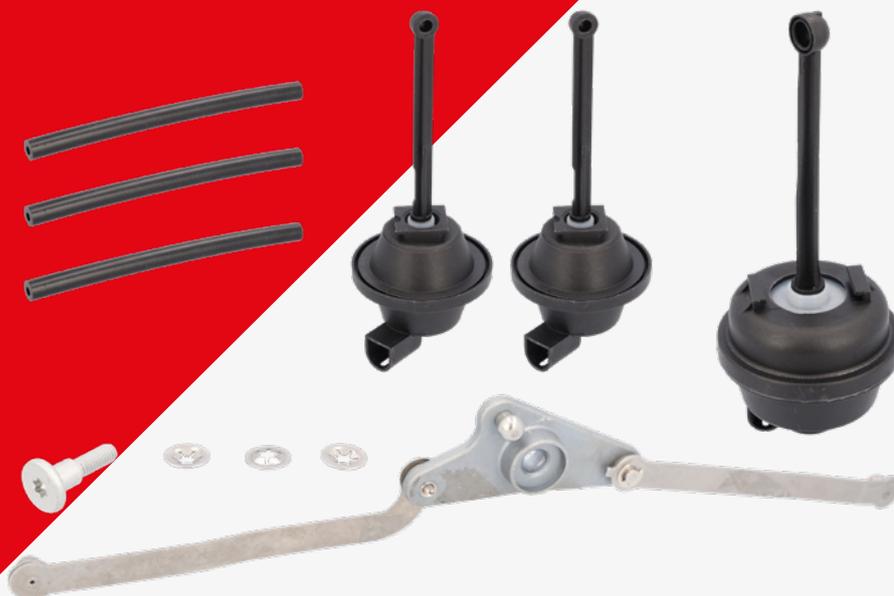
Mancanza di potenza, scarse prestazioni del motore, deflettori non funzionanti, meccanismo di controllo delle camme rotto, spia di gestione del motore accesa.

Il collettore di aspirazione in sé non è la causa di questi problemi, ma è il risultato della perdita di un tubo del sistema di sfiato del motore.

Con l'età e il carico, il tubo flessibile del sistema di ventilazione del motore situato sopra il meccanismo di controllo delle camme a lamelle può iniziare a rompersi e a perdere. Con il passare del tempo, l'olio gocciola sul meccanismo di controllo della camma sottostante, causando il deterioramento e la porosità del leveraggio originale in plastica, che alla fine si rompe.

Se il meccanismo originale di controllo della camma in plastica è rotto o indebolito dalla fuoriuscita di olio dal tubo flessibile soprastante, deve essere sostituito. Se il collettore è riparabile e può essere riutilizzato, il leveraggio rotto o indebolito deve essere sostituito con il kit di riparazione del leveraggio e della valvola febi 188691 o 188709, entrambi dotati di un leveraggio metallico più resistente. In alternativa, febi fornisce il collettore completo 48381, che include anche il leveraggio metallico più resistente, per una riparazione completa.
