# 10223800

## CITROEN, PEUGEOT

c.c. 998 (cm3) 71 (mm)

1 ZMZ(EB0)

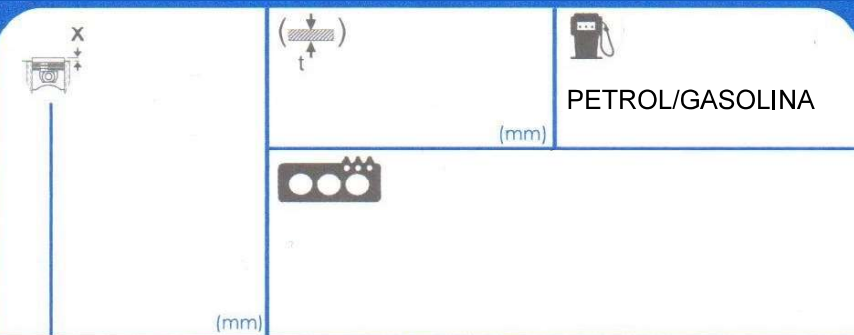
TORQUE SEQUENCE

1	1-10	1) 1 Kpm 2) 3 Kpm 3) 180°
	11	1) 2 Kpm

1	1-10	1) 7 lbft 2) 22 lbft 3) 180°
	11	1) 14 lbft

-90° +  
LOOSEN 90° AND TIGHTEN BOLT BY BOLT RESPECTING THE SPECIFIED TORQUE AND ORDER  
AFLOJAR 90° Y APRETAR TORNILLO A TORNILLO CON EL PAR Y ORDEN ESPECIFICADOS

-180°  
LOOSEN ALL THE BOLTS  
AFLOJAR TODOS LOS TORNILLOS

<>  
RUN THE ENGINE UNTIL TOTAL OPENING OF THE THERMOSTAT  
LET THE ENGINE COOL DOWN FOR 4 HOURS (WITH OPEN BONNET)  
OPEN THE CAP OF THE EXPANSION TANK OF THE WATER COOLING CIRCUIT  
RECIJAR EL MOTOR HASTA LA APERTURA TOTAL DEL TERMOESTATO  
DEJAR ENFRIAR EL MOTOR CUATRO HORAS (CAPOT ABIERTO)  
ABRIR EL TAPON DEL VASO DE EXPANSION DEL CIRCUITO DEL AGUA DE REFRIGERACION
