# NUOVO PRODOTTO IN EVIDENZA | LUG2022 SWAG 33 10 2601

Ford Ranger (12) 2011 >, Transit (06)

Motori: 2.2TDCI e 3.2 TDCI

## Raffreddatore valvola EGR

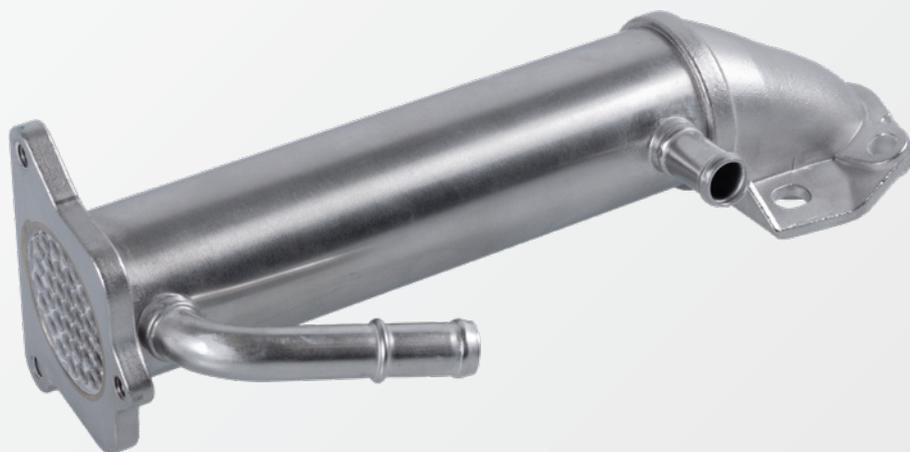
Il sistema di ricircolo dei gas di scarico (EGR) è progettato per ridurre le emissioni facendo ricircolare una parte dei gas di scarico nel processo di combustione del motore, al fine di ridurre le emissioni di ossido di azoto (NOx). A seguito dell'introduzione della norma sulle emissioni Euro 6, è stato introdotto un dispositivo di raffreddamento EGR ai veicoli sopra elencati, per ridurre la temperatura dei gas di scarico prima che vengano riciclati nel processo di combustione. I gas di scarico passano attraverso una moltitudine di tubi di piccolo diametro che scorrono attraverso un flusso d'acqua collegato all'impianto di raffreddamento del veicolo; ciò riduce la temperatura dei gas di scarico, e a sua volta abbassa la concentrazione di NOx.

Il dispositivo di raffreddamento EGR può essere diviso internamente o esternamente. Se il radiatore EGR perde esternamente, il motore può surriscaldarsi, causando il guasto della guarnizione della testata. Il flusso dei tubi di piccolo diametro viene limitato dai depositi di carbonio, aumentando la pressione interna a tal punto che si verifica un guasto. Questo, a sua volta, può innescare il guasto interno del radiatore EGR. Di conseguenza, il liquido di raffreddamento del motore entra nella camera di combustione, provocando il blocco idraulico del motore.
