SWAG 20 10 6547

Passend für:
BMW X5 (E70), X6 (E71)

Schalter für Feststellbremse

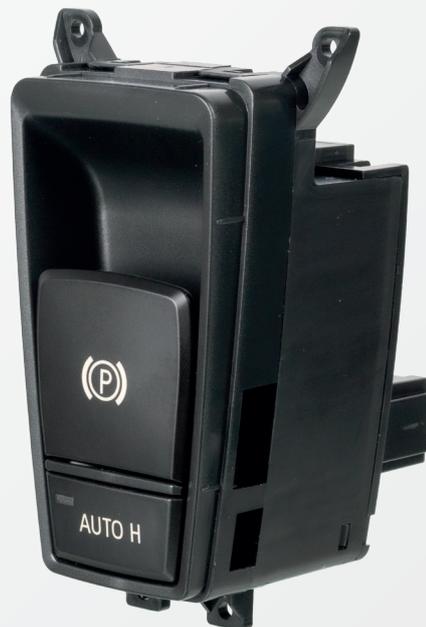
Der Kunststoffhebel am Schalter der Feststellbremse bricht beim Betätigen der Feststellbremse und rastet nur schwer ein.

Heiß-Kalt-Zyklen im Fahrzeuginnenraum können dazu führen, dass der Kunststoff mit der Zeit spröde wird. Dies kann auch durch eine ungleichmäßige Kraftanwendung des Fahrers beim Betätigen der Feststellbremse beeinflusst werden.

Öffnen Sie den Deckel der Mittelkonsole, um besseren Zugang zu erhalten. Entfernen Sie die Blende mit dem i-drive-Drehregler (falls vorhanden) mit einem Werkzeug zum Entfernen von Verkleidungen, indem Sie die beiden Clips auf der Rückseite der Blende vorsichtig lösen. Lösen Sie dann vorsichtig die anderen Seiten und legen Sie den Regler beiseite (Achtung: Der Kabelstecker muss eventuell abgezogen werden).

Lösen Sie die vier T-20-Schrauben an der Schalthebelplatte, die den Schalter der Feststellbremse fixieren. Ziehen Sie dann den Kabelstecker ab. Ziehen Sie anschließend den Stecker am Schalthebel vorbei ab (so erhalten Sie Zugang zu den T-10-Schrauben, die den Schalter halten). Lösen Sie die vier T-10-Schrauben und entfernen Sie den defekten Schalter.

Bauen Sie den neuen SWAG-Schalter (20 10 6547) ein und montieren Sie alle demontierten Komponenten und Schrauben in umgekehrter Reihenfolge. Testen Sie abschließend die Funktion der Feststellbremse, prüfen Sie alle im Steuergerät gespeicherten Fehlercodes und setzen Sie diese ggf. zurück (mit einem geeigneten Diagnosewerkzeug).
