SWAG 30 94 6748

Applicabile a:
vari modelli Volkswagen, Audi, SEAT e Skoda

Vaschetta espansione con sensore

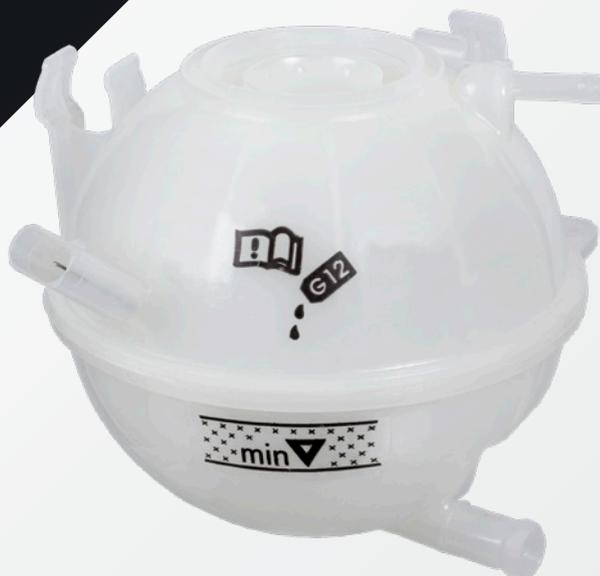
Il messaggio "STOP", "controllo liquido di raffreddamento" o la spia di basso livello di liquido di raffreddamento lampeggia sul display, a seconda del modello del veicolo. Dopo aver controllato il livello del liquido di raffreddamento, il livello nella vaschetta di espansione è corretto e non ci sono segni di perdite di liquido di raffreddamento.

Nel tempo, il liquido di raffreddamento contaminato provoca la formazione di depositi sui contatti sommersi del sensore di livello all'interno della vaschetta di espansione. Ciò influisce sul valore della resistenza elettrica del sensore e, quindi, fornisce una lettura errata del livello del liquido di raffreddamento. Questi contatti possono essere visti guardando attraverso l'apertura del tappo di espansione. Il liquido di raffreddamento può anche spostarsi nel connettore elettrico; questo può essere identificato da un accumulo di cristalli nel connettore elettrico causato da un'azione capillare nel cablaggio. Se si verifica, il cablaggio dovrà essere valutato per effettuare la riparazione appropriata.

Lasciare raffreddare il motore prima di intervenire sull'impianto di raffreddamento, quindi scaricare l'impianto di raffreddamento del vecchio liquido di raffreddamento.

Rimuovere i due bulloni di fissaggio della vaschetta di espansione e scollegare il connettore elettrico. Quindi, rimuovere i tubi attaccati per rimuovere il ricambio danneggiato.

Montare la nuova vaschetta di espansione febi (30 94 6748) insieme a un nuovo tappo (30 10 3522), utilizzando i due bulloni di fissaggio. Collegare il connettore elettrico e i tubi flessibili. Riempire l'impianto di raffreddamento con una miscela di liquido di raffreddamento fresca o premiscelare nella vaschetta di espansione il liquido di raffreddamento consigliato per il veicolo. Infine, spurgare il sistema di raffreddamento di tutta l'aria.
