# SWAG 33 10 6704

Nissan Dualis 2007 > 2014, Note 1 2006 > 2013,  
Pathfinder 3 2005 > 2014, Qashqai 1 2006 > 2014

## Schleifring für Airbag

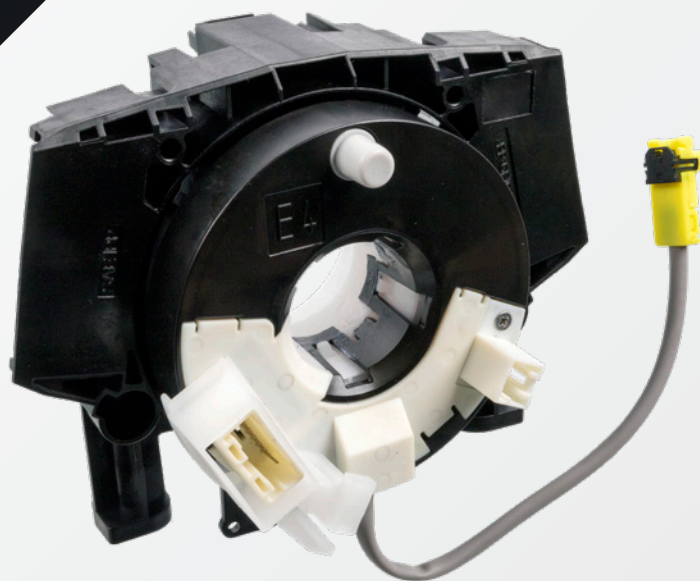
Nach dem Starten des Fahrzeugs leuchtet die Airbag-Warnleuchte weiter auf und die Lenkrad-Bedienelemente wie Hupe oder Tempomat sind teilweise oder vollständig außer Funktion. Mit einem geeigneten Diagnosetester können Sie in dem Airbag-Steuergerät den Fehlercode auslesen: B1049 - „Zündschaltung/offener Stromkreis des Airbags auf der Fahrerseite vorne offen“.

Ein aufgewickeltes Flachbandkabel im Inneren des Schleifringes unterliegt kontinuierlichem Kontakt zwischen dem Kabelbaum und den beweglichen Teilen in der Mitte des Lenkrads. Die ständige Bewegung und thermische Belastung können zu einer Ermüdung des Materials führen, die schließlich zum Versagen des Schleifringes führt.

- Klemmen Sie die Batterie ab und warten Sie mindestens zwei Minuten, bevor Sie mit Arbeiten am Airbagsystem beginnen.
- Vergewissern Sie sich, dass sich das Lenkrad in der „geradeaus“ Position befindet.

- Nehmen Sie das Airbagmodul aus dem Lenkrad indem Sie durch die auf der Rückseite des Lenkrads positionierten Löcher mit einem Schlitzschraubendreher die Verriegelung des Airbags lösen. Ziehen Sie zeitgleich vorsichtig an der Airbageinheit. Trennen Sie den gelben Stecker vom Airbag und den Stecker mit dem grünen Kabel. Das Airbagmodul kann nun an einem sicheren Ort mit der Polsterseite nach oben abgelegt werden.

- Bevor Sie das Lenkrad abnehmen, vergewissern Sie sich, dass die Markierung an der Lenksäule mit dem „V“ am Lenkrad übereinstimmt. Wenn Sie diese Markierungen nicht sehen können, empfiehlt es sich, die Markierungen selbst anzubringen - dies erleichtert das Ausrichten beim späteren Wiedereinbau des Lenkrads.

- Um das Lenkrad auszubauen, entfernen Sie die 19-mm-Mutter, mit der das Lenkrad befestigt ist.
