SWAG 50 79 0004

VW Sharan (ср. № 7M3 411 317 E)

Тяга стабилизатора

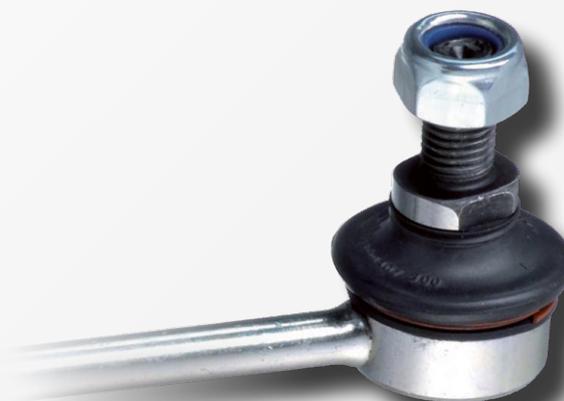
Из-за конструкции и месторасположения (рис. 1) тяга стабилизатора подвержена сильному внешнему влиянию. Оба шарнира подвержены брызгам воды на мокрых дорогах. Повреждения манжеты (рис. 2 и 3), например, из-за попадания камней или дорожной соли, способствуют проникновению воды и грязи внутрь шарнира. Как следствие вымывается смазка, и шаровый палец окисляется. Как результат, его шероховатая поверхность вызывает значительный износ пластикового вкладыша (рис. 4), из-за чего появляется шум.
