SWAG 81 10 2100

Toyota Estima (Lucida/Emina) 2.2DT 1992 > 1999

Jogo de juntas flexíveis para veio de transmissão

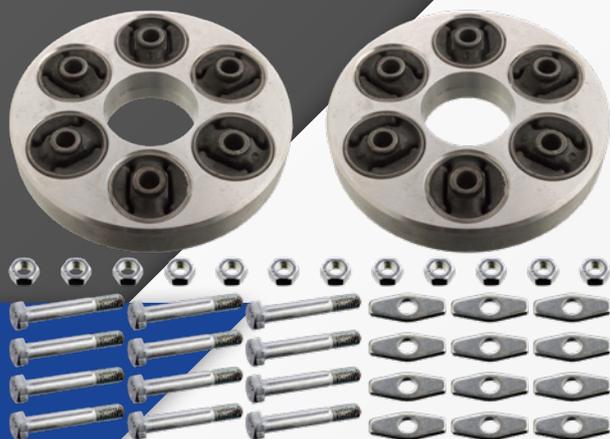
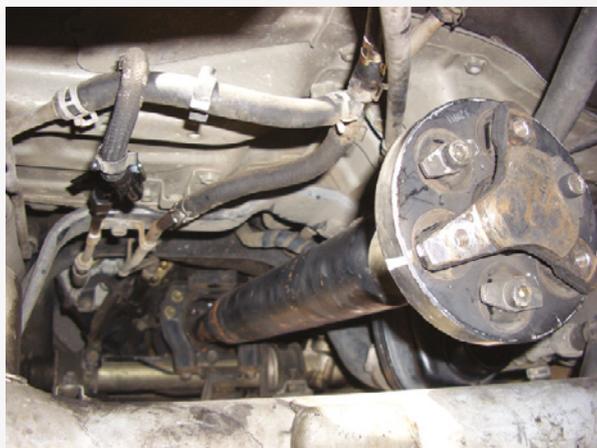
Figura 1

- Assinale as flanges do veio antes de remover e reinstalar na mesma posição (isto irá permitir manter o equilíbrio correto do veio).
- Se possível, evite remover o suporte com formato de "ferradura" (figura 1), que pode dificultar o acesso aos parafusos de retenção da junta flexível dianteira. Isto deverá ser possível utilizando uma chave de caixa com uma extensão, enquanto roda o veio para aceder a cada parafuso. A posição do suporte "ferradura" é definida pelo fabricante, para um alinhamento correto. Se for necessária a remoção, certifique-se que assinala previamente a posição inicial.
- Remova qualquer corrosão das flanges do veio de transmissão antes de reinstalar (especialmente a junta flexível do lado do motor).

O desgaste da junta flexível está geralmente associado a ruídos e vibrações excessivos a uma baixa velocidade, e deve ser reparado através da substituição da junta flexível presente em cada extremidade do veio auxiliar.

A SWAG oferece o kit completo 81 10 2100 para as aplicações acima referidas, que inclui duas juntas flexíveis e todas as fixações.
