## Criterios de cambio avanzados

Para facilitar la devolución al taller, TRW ha decidido ampliar los criterios para el cambio de las siguientes bombas de dirección eléctrica:

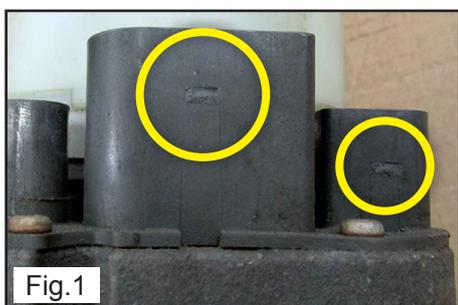
### Falta de piezas de bloqueo (fig.1)

*¡Ningún otro daño en el zócalo del conector!*

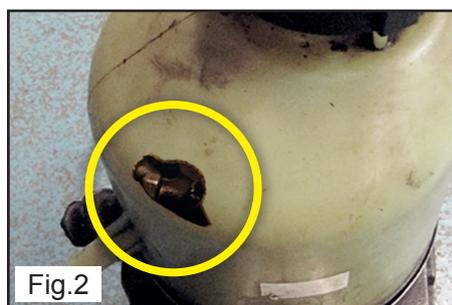
### Recipiente dañado (fig.2)

*¡Sin daños en las piezas internas!*

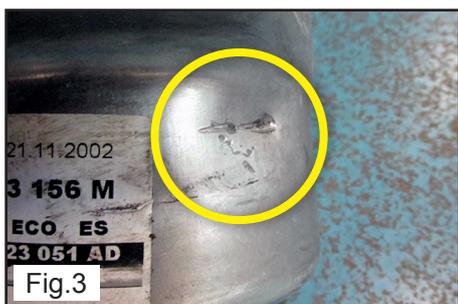
### Daños leves en la parte inferior de la carcasa (fig.3)

*¡Sin grietas!*

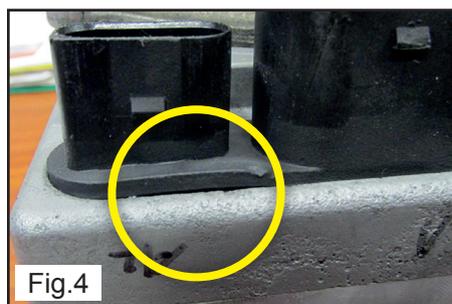
### Ligera deformación del zócalo del conector debido al calentamiento (fig.4)

*¡Ningún otro daño en el zócalo del conector!*

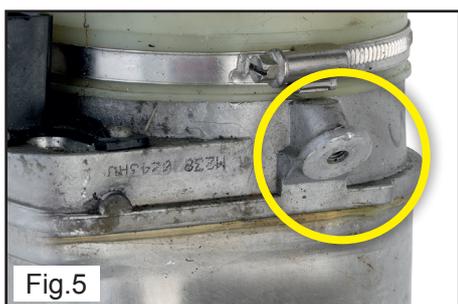
### Fijaciones que faltan (fig.5)

*¡Sin daños en la rosca o carcasa!*
