## Uitgebreide vervangingscriteria

Om de teruggave voor de garage te vergemakkelijken heeft TRW besloten om de criteria voor de vervanging van de volgende elektrische stuurbekrachtigingspompen uit te breiden:

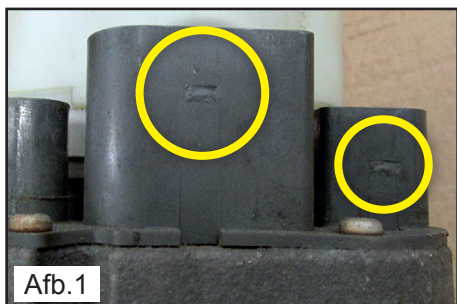
### Ontbrekende vergrendelingen (afb.1)

*Geen verdere schade aan de stekkervoet!*

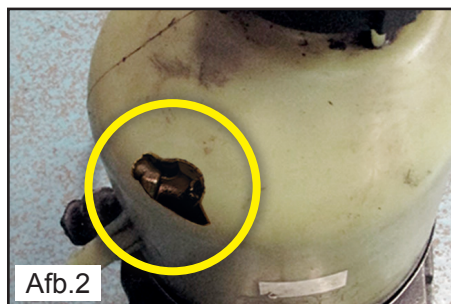
### Beschadigd reservoir (afb.2)

*Geen beschadiging van de inwendige delen!*

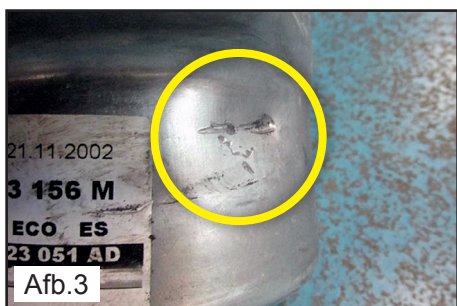
### Lichte beschadigingen van het onderste deel van de behuizing (afb.3)

*Geen scheuren!*

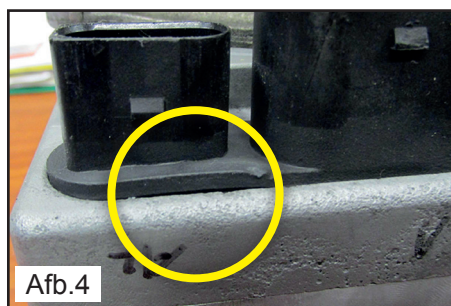
### Lichte vervorming van de stekkervoet door verwarming (afb.4)

*Geen verdere schade aan de stekkervoet!*

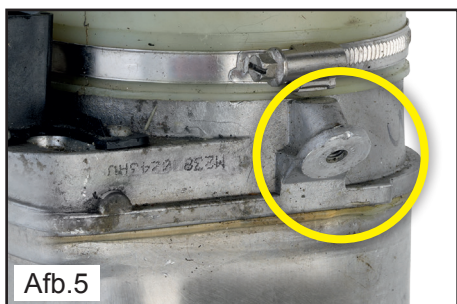
### Ontbrekende bevestigingen (afb.5)

*Geen beschadigingen aan schroefdraden of behuizing!*
