### Informationen zum Anschluss der Regeldose

**Fahrzeughersteller:** Deutz, Volvo

**Motorcode:** TCD2013, D7E LA E3

**BTS-Nr.:** T915422

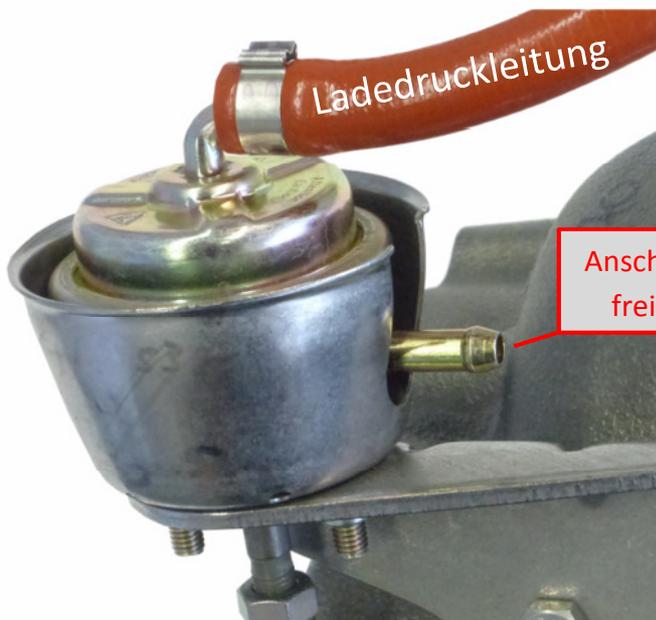
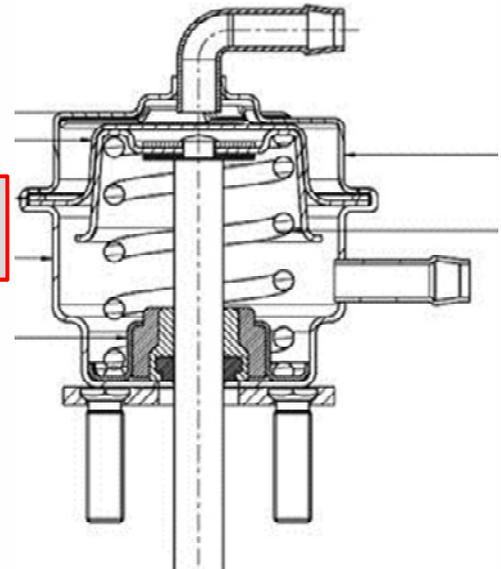
Der Hersteller hat eine technische Änderung an der Regeldose vorgenommen

Der Ladedruckschlauch zur Ansteuerung der Regeldose ist seitens des Herstellers bereits angeschlossen.

Der untere Entlüftungs-Anschluss dient ausschließlich der Be- und Entlüftung der Membran abgewandten

Seite und muss unbedingt offen bleiben. Hier darf keine Leitung angeschlossen werden.
