SERVICE INFO – FAG 0022

Инструкция по установке FAG 201050

Проверка защитного кольца ступицы

Производитель: Mercedes-Benz
 Модели: Actros MP2 / MP3
 Atego / Atego 2 / Atego 3
 Axor 2
 Арт. номер: 201050

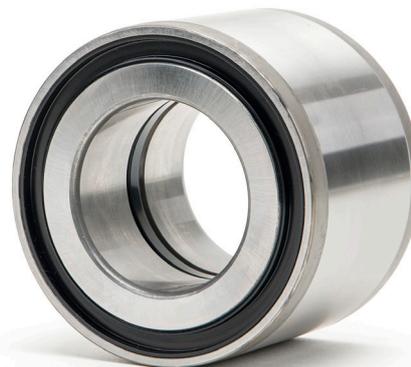
Рисунок 1: Ступичный подшипник FAG 201050

Для указанных автомобилей ступичные подшипники передних осей доступны только как собранный узел по версии автопроизводителя (ступица с установленным ступичным подшипником).

Однако, при повреждении только ступичного подшипника в большинстве случаев сама ступица может быть использована снова.

По этой причине Schaeffler Automotive Aftermarket предлагает отдельный ступичный подшипник под номером 201050.

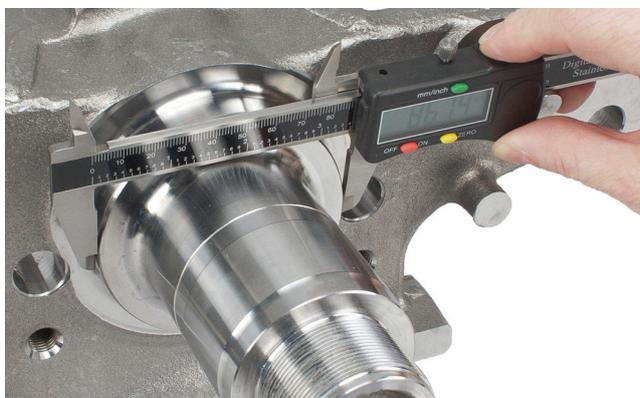
Рисунок 2: Для точного определения необходимого защитного кольца проведите измерение седла ступицы

Если при выполнении ремонта оказалось, что защитное кольцо повреждено, его необходимо заменить. Заказать его возможно только в оригинальном исполнении от автопроизводителя.

Для правильного подбора деталей учтите, что возможны три различных варианта: Необходимо произвести измерения диаметра посадочного узла для выбора подходящего кольца (Рис. 2).

Измеренный диаметр	Необходимое защитное кольцо
86,70 - 86,85 мм	Защитное кольцо без цветной маркировки
86,85 - 87,05 мм	Защитное кольцо с красной маркировкой
87,05 - 87,30 мм	Защитное кольцо с белой маркировкой
