## SERVICE INFO – FAG 0022

# Рекомендації щодо встановлення FAG 201050

Необхідно перевірити захисне кільце, яке знаходиться зі зворотного боку ступиці колеса

Виробник: Mercedes-Benz  
Моделі: Actros MP2 / MP3  
Atego / Atego 2 / Atego 3  
Axor 2

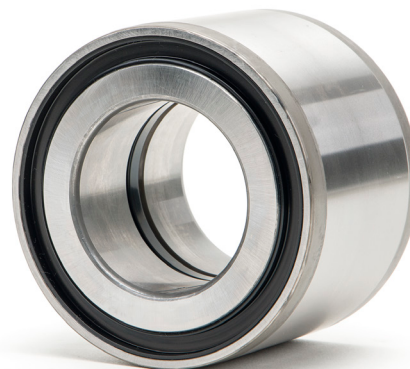
Зображення 1: Набір колісних підшипників 201050

Для наведених вище моделей автомобілів колісний підшипник передньої осі доступний лише в якості оригінальної деталі у вигляді вузла у зборі (ступиця колеса з інтегрованим колісним підшипником).

Так як у більшості випадків пошкоджується тільки колісний підшипник, то замінити слід лише сам підшипник. Ступицю колеса можна використовувати повторно.

З огляду на це, компанія Schaeffler Automotive Aftermarket пропонує окремий колісний підшипник під артикульним номером 201050.

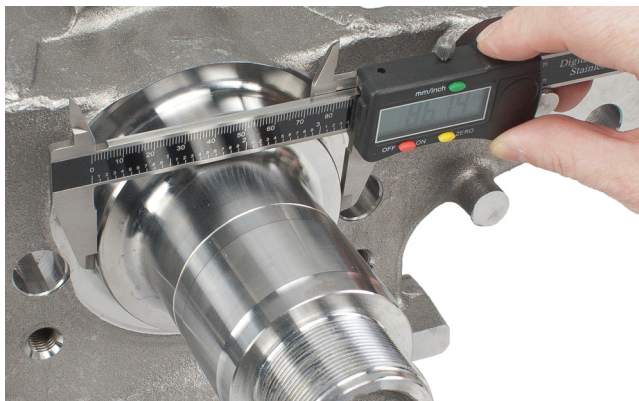
Під час вибору необхідно врахувати те, що існують три можливі версії захисного кільця. Для правильної ідентифікації та підбору потрібного захисного кільця необхідно виміряти діаметр посадочного місця кільця (зображення 2).

Зображення 2: Щоб визначити, яка з трьох версій захисного кільця підходить, необхідно виміряти діаметр посадочного місця кільця

Якщо під час проведення ремонту виявиться, що захисне кільце, яке знаходиться зі зворотного боку ступиці колеса пошкоджене, його необхідно замінити. Захисне кільце можна замовити тільки у виробника транспортного засобу.

| Вимірний діаметр | Необхідне захисне кільце |
| 86,70 - 86,85 mm | Захисне кільце без колірних маркувань |
| 86,85 - 87,05 mm | Захисне кільце з маркуванням червоного кольору |
| 87,05 - 87,30 mm | Захисне кільце з маркуванням білого кольору |
