## SERVICE INFO – FAG 0025

# RIU 566425.H195 og 566283.01.H195

## Monteringsmerknad

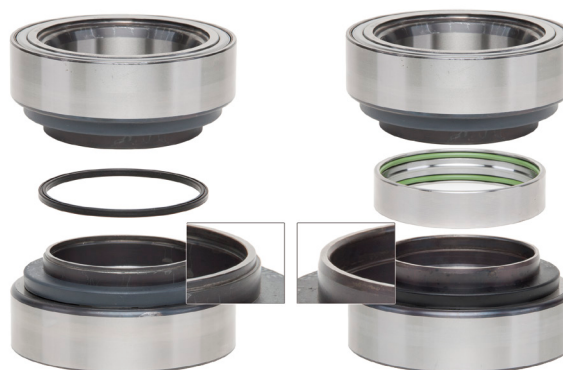
Figur 1: Forskjellene mellom versjonene fra FAG (venstre) og OES (høyre)

FAGs innsatsenheter for reparasjon (RIU) som spesifiseres ovenfor har små visuelle avvik i forhold til den originale reservedelen. Forskjellene skyldes produksjonsprosessen, og dette er ikke ansett som feil. RIU har de samme egenskapene og funksjonene som de originale delene. RIU kan dessuten benyttes ved utskifting av originaldelene uten noen begrensninger ved reparasjon.

Teknisk bakgrunn: På de opprinnelige hjullagrene, finnes det to tetningsringer (o-ringer) i en metallring. Disse tetningsringene presses over de to innerste ringene under montering. I reparasjonsløsningen fra FAG, er tetningsringen en o-ring som ikke holdes på plass av en metallring.

O-ringen er i stedet plassert mellom de to hjullagrenes halvdeler under monteringen. Tetningen har fortsatt alle egenskaper for sitt bruksområde og ser bare annerledes ut enn tidligere.
