## SERVICE INFO – FAG 0028

# Prstenec pro senzor ABS

se dodává jako příslušenství

Výrobci: DAF  
SAF

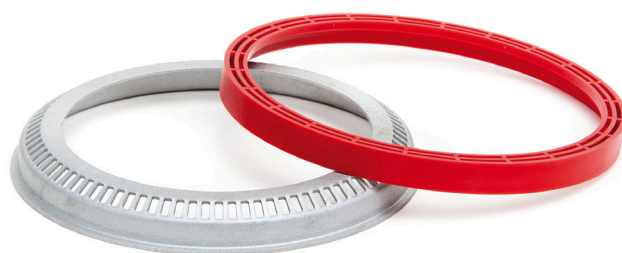
Prstenec pro senzor ABS 434 0497 10 se speciálním nástrojem pro nalisování

Při výměně ložiska kola není u vozidel s ABS bezpodmínečně nutné vyměňovat také prstenec pro senzor ABS. Pokud je však poškozen, musí být vyměněn.

V případě, že se provede oprava ložiska kola na vozidle s ABS a je k tomu potřebný prstenec pro senzor, lze jej objednat samostatně jako příslušenství. Prstence pro senzor ABS jsou jako příslušenství uvedeny jak v našem papírovém katalogu, tak také v digitálních mediálních katalozích.
