## SERVICE INFO – FAG 0028

# Διατίθεται δακτύλιος αισθητήρα ABS ως αξεσουάρ

Κατασκευαστές: DAF  
SAF

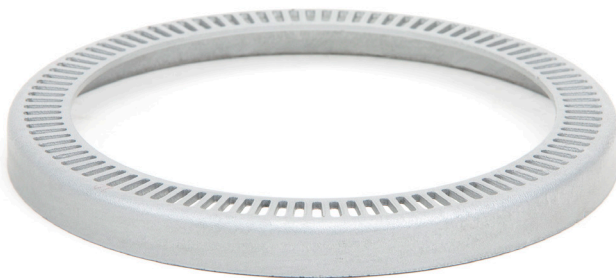
Δακτύλιος αισθητήρα ABS 434 0498 10

Κατά την αντικατάσταση ενός ρουλεμάν τροχού σε οχήματα με ABS, δεν είναι απολύτως απαραίτητο να αντικαθίσταται ο δακτύλιος αισθητήρα. Ωστόσο, αν ο δακτύλιος αισθητήρα ABS είναι ελαττωματικός, πρέπει να αντικαθίσταται.

Σε περίπτωση επισκευής ενός ρουλεμάν τροχού σε όχημα με ABS - οπότε είναι απαραίτητος ο δακτύλιος αισθητήρα - μπορεί να παραγγελθεί ξεχωριστά ως αξεσουάρ. Οι δακτύλιοι αισθητήρων ABS αναφέρονται ως αξεσουάρ τόσο στους έντυπους όσο και στους ψηφιακούς καταλόγους.

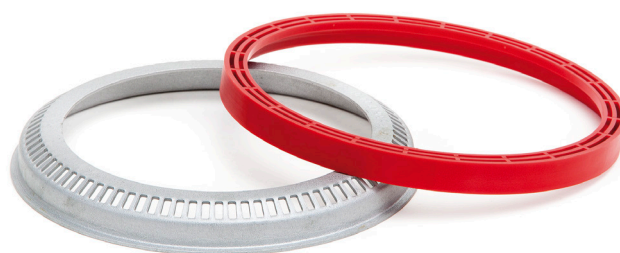
Δακτύλιος αισθητήρα ABS 434 0497 10 με ειδικό εργαλείο τοποθέτησης
