## SERVICE INFO – FAG 0032

# Truck Hub Unit (THU) (Modul Axe Camion)

## Respectați orientarea la montaj

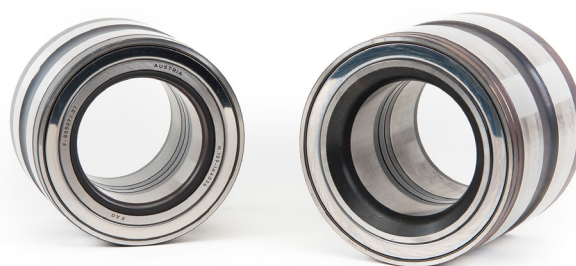
Figura 1: Ansamblul butucului de camion (ABC) cu inel de etanșare (stânga) și muchie teșită (dreapta) pe inelul interior de susținere

Ansamblurile de rulmenți enumerate mai sus trebuie să fie orientate corect la montaj. Chiar dacă acest lucru este determinat de forma pivotului și de cea a inelului interior al rulmentului din ABC, se furnizează și prezentul buletin informativ de service pentru a oferi clarificări suplimentare.

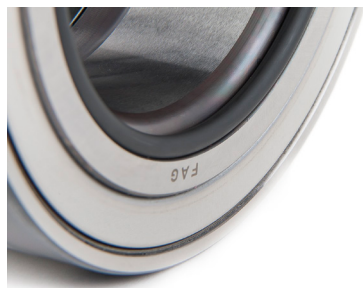
Figura 2: Ansamblul butucului de camion cu muchie teșită

Principala diferență poate fi văzută pe inelul interior al rulmentului. Unele ansambluri de rulmenți au un inel O (Fig. 2) pe suprafața interioară, în timp ce altele au o muchie teșită sau rotunjită (Fig. 3). În tabelul următor este prezentată lista caracteristicilor și se specifică orientarea ansamblurilor de rulmenți la montaj.

| Număr articol | Caracteristica / orientarea la montaj |
|---|---|
| 805003CA.H195<br>805011C / 805011.03.H195<br>805012.06.H195<br>805092.07 / 805092.07.H195 | Inel O / suprafețe interioare |

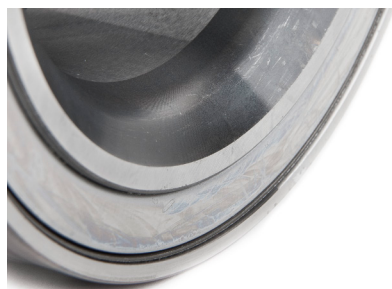
Figura 3: Ansamblul butucului de camion cu muchie teșită

| Număr articol | Caracteristica / orientarea la montaj |
|---|---|
| 571762.01.H195<br>803194.26 / 803194.26.H195<br>805003A.H195 | Muchie teșită / suprafețe interioare |
