## SERVICE INFO – FAG 0032

# יחידת טבור עבור משאית THU

## שים לב לכיוון ההתקנה

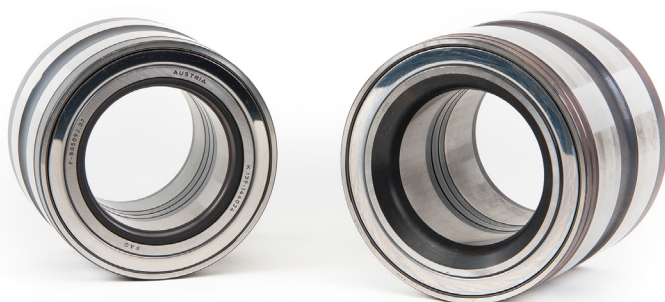
איור 1: יחידת טבור משאית עם טבעת אטימה (שמאל) וקצה משופע (שמאל) על הטבעת הפנימית של המיסב.

את ההבדל המשמעותי ניתן לראות בטבעת הפנימית של המיסב. עבור מספר יחידות מיסבים קיימת טבעת אטימה (אורינג) (איור 2) על השטח הפנימי, בעוד שלמיסבים אחרים יש קצה עגול משופע (איור 3). הטבלה הבאה מציגה את כיווני ההרכבה של יחידות המיסבים.

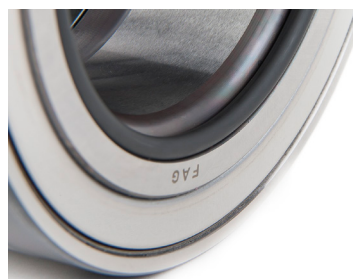
איור 2: יחידת טבור למשאית כוללת טבעת אטימה (אורינג)

| מספר קטלוגי | מאפיין \ כיוון התקנה |
|---|---|
| 805003CA.H195<br>805011.03.H195 / 805011C<br>805012.06.H195<br>805092.07.H195 / 805092.07 | טבעת אטימה (אורינג) \ פונה פנימה |

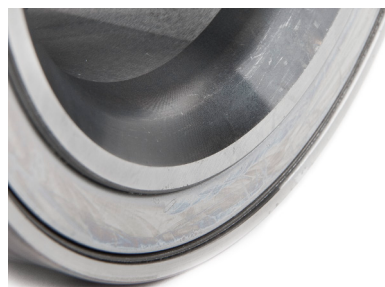
איור 3: יחידת טבור למשאית בעלי קצה משופע

| מספר קטלוגי | מאפיין \ כיוון התקנה |
|---|---|
| 571762.01.H195<br>803194.26.H195 / 803194.26<br>805003A.H195 | שפה משופעת \ פונה פנימה |
