## FAG 0033 – SERVICE INFO

# Różnice w wyglądzie pierścienia ABS

Producent: DAF

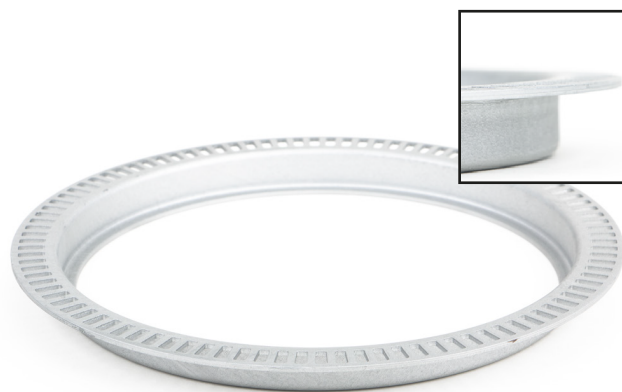
Pierścień o nr. 434 0579 10 pasuje do piasty nowego typu

Do każdej z piast zastosowano inny pierścień ABS. Podczas wymiany pierścienia na nowy należy zwrócić uwagę na to który został użyty, aby potem dopasować właściwy do piasty.

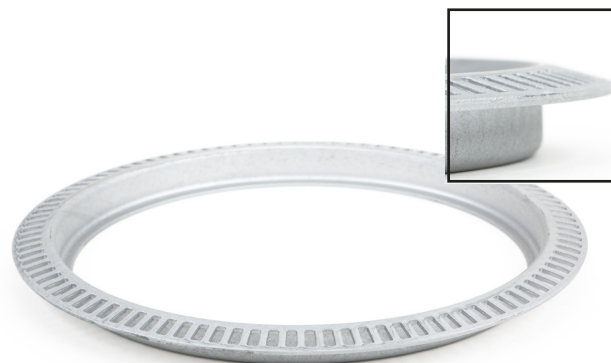
Pierścień o nr. 434 0580 10 pasuje do piasty starego typu
