## SERVICE INFO – FAG 0041

# Možná ztráta oleje na zadní nápravě

## Chybná funkce odvzdušňovacího ventilu

Výrobce vozidla: DAF

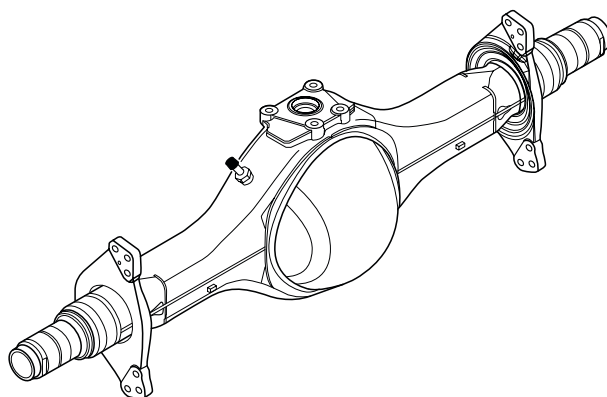
Obrázek 1: Odvzdušňovací ventil na nápravě DAF CF nebo XF

Zadní nápravy výše uvedených vozidel (obrázek 1) jsou vybaveny odvzdušňovacím ventilem. Ten umožňuje únik provozního přetlaku z tělesa nápravy a zabraňuje vniknutí vlhkosti nebo nečistot.

Zkušenosti ukázaly, že funkce odvzdušňovacího ventilu je po dlouhé době provozu omezená nebo již není k dispozici. V důsledku toho se může v tělese nápravy vytvořit přetlak, který může vytlačit nebo poškodit těsnění na náboji kola popř. ložisko kola. Následkem je ztráta oleje v náboji kola.

Při montáži nových nábojů kol nebo ložisek kol nebo v případě ztráty oleje v této oblasti je bezpodmínečně nutné zkontrolovat funkci odvzdušňovacího ventilu! Proto je potřeba ventil během inspekce demontovat kvůli kontrole funkce.
