FAG INFO TECHNIQUE

803750.10.H195

La bague ABS fournie doit être utilisée

Référence : 803750.10.H195
 (unité de roulement Repair Insert Unit)

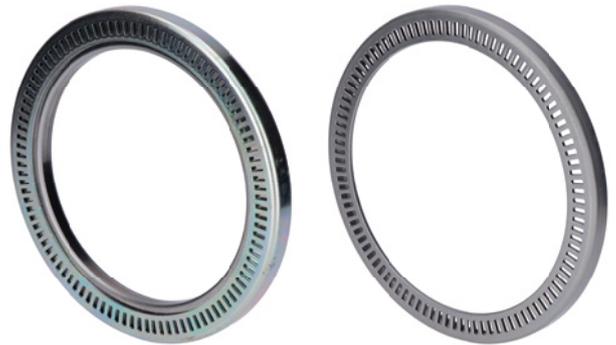
Image 1: Le joint avec bague ABS d'origine (gauche) ne doit plus être utilisé.
 Au lieu de cela, la bague ABS fournie avec l'unité de roulement Repair Insert Unit (RIU) doit être montée.

Un modèle spécifique et adapté de bague ABS est fourni par Schaeffler Automotive Aftermarket. Ses dimensions sont différentes de celles du joint avec bague ABS d'origine.

La bague ABS fournie doit être installée lors du montage du RIU ! Le joint avec bague ABS d'origine ne doit plus être utilisé !

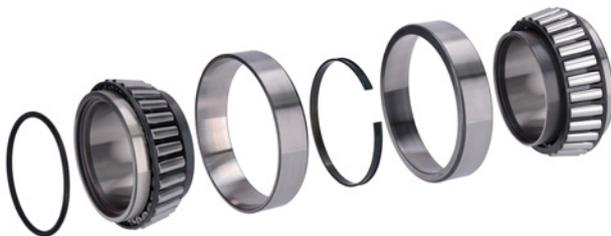
Image 2: Insert Unit

La RIU est une unité pré-assemblée, pré-graissée et étanche. Aucun joint supplémentaire n'est nécessaire. Cela permet un montage plus rapide et plus facile.

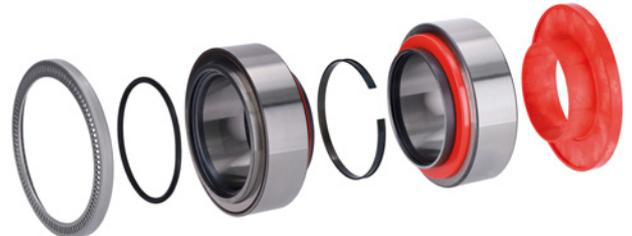
Image 3: Contenu de l'unité de roulement Repair Insert Unit (RIU) avec la bague ABS
