INFORMACIÓN DE SERVICIO

Juego de reparación 533 0118 10

para la unidad tensora del grupo auxiliar

Motores: 2.5 TDI

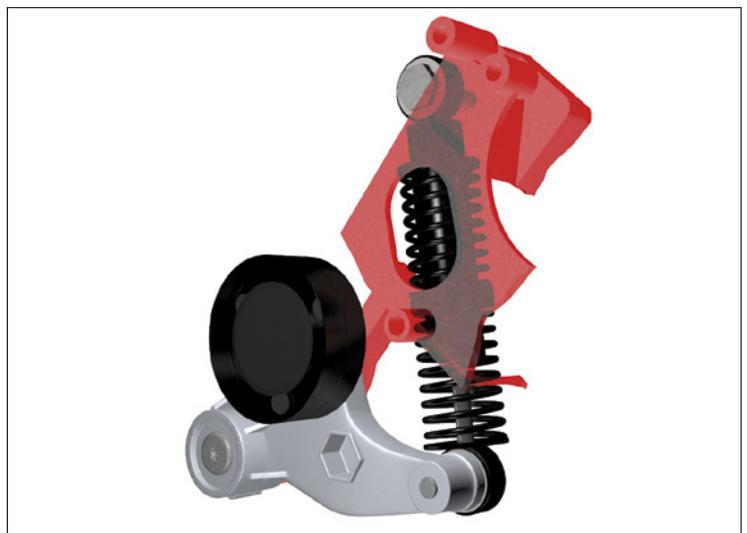
Fig. 1: unidad tensora completa

Todos los componentes de la unidad tensora (fig. 1) se han diseñado y construido para tener la misma vida útil y están sujetos al mismo desgaste. El desgaste es particularmente alto en los puntos de giro y fijación. Por ello, es aconsejable sustituir siempre la unidad tensora completa.

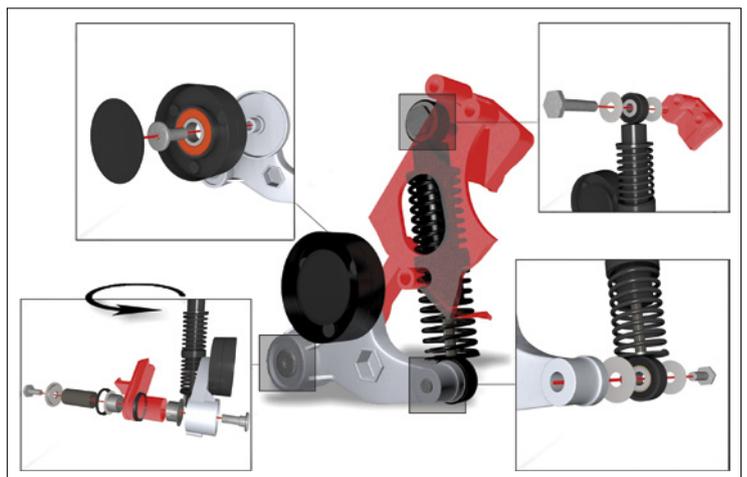
Fig. 2: vista general de las piezas de fijación

El juego de reparación contiene, además de las piezas de desgaste, todas las piezas de fijación necesarias (fig. 2) y las instrucciones de montaje detalladas.

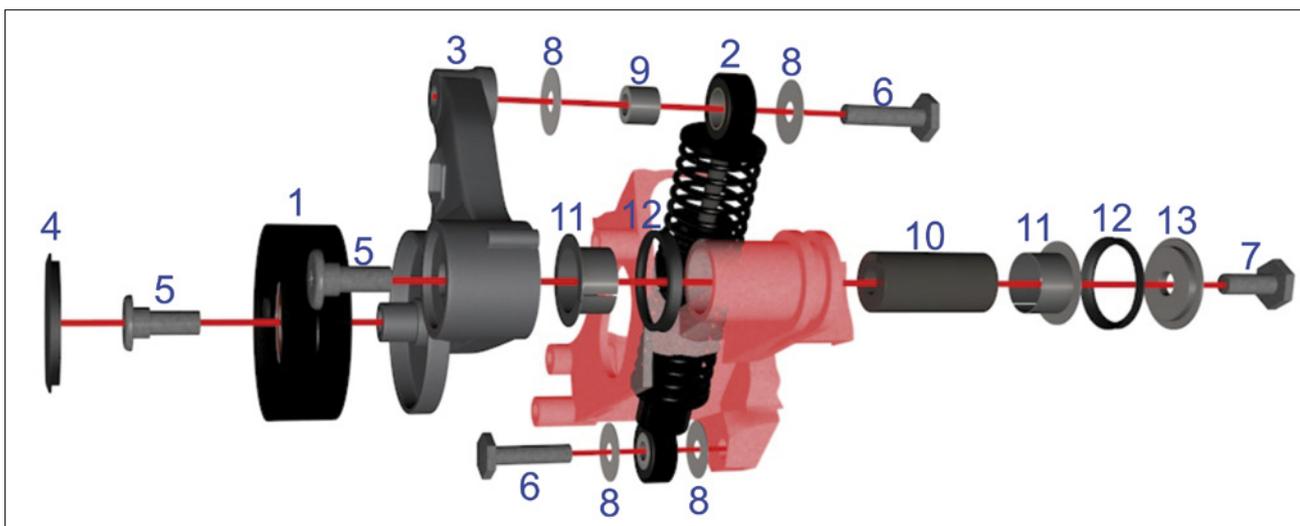
Fig. 3: 533 0118 10 – Juego de reparación INA para la unidad tensora

Contenido del juego de reparación 533 0118 10:

1	Polea tensora	531 0751 30	9	Casquillo Ø 8,2x12*
2	Amortiguador	533 0112 10	10	Perno M8x18x40*
3	Soporte	533 0115 10*	11	Cojinete de fricción Ø 18x20x12*
4	Tapa protectora*		12	Junta Ø 26 x 33 x 6
5	Tornillo de ajuste M8x10x25*		13	Arandela Ø 8,2x16*
6	Tornillo M8x32*			
7	Tornillo M8x20*			
8	Arandela Ø 8,2x24x1*

*no disponible por separado

Schaeffler Automotive Aftermarket ofrece, por este motivo, un juego de reparación completo (pág. 2/ fig. 3) para los vehículos citados anteriormente.

Para una reparación eficaz y duradera, Schaeffler Automotive Aftermarket recomienda sustituir todos los componentes del grupo auxiliar.
