## SERVICE INFO – INA 0102

# Set zupčastog remena Kat.Br. 530 0536 10

Modeli: Lada Kalina, Priora  
 Motori: 1.4 16V, 1.6, 1.6 16V  
 Part no.: 530 0536 10

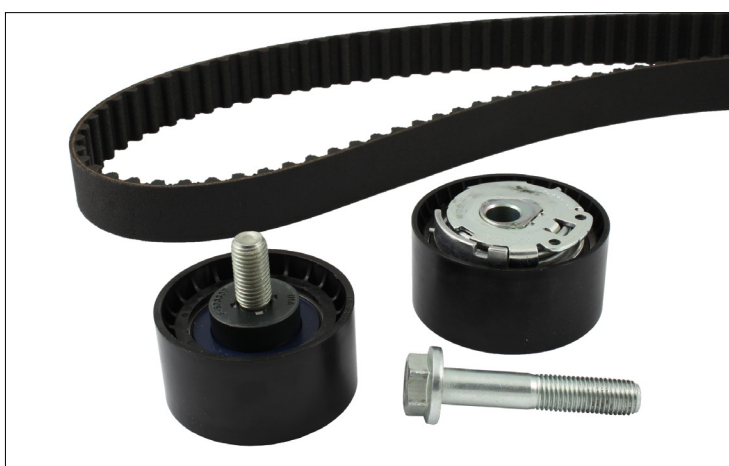
Slika 1: Kat.Br. 530 0536 10 INA Set za popravak zupčastog remena

Kao dodatak izdvojenoj ponudi samo klizača, za gore navedene modele, Schaeffler Automotive Aftermarket sada isporučuje i kompletan Set zupčastog remena. Ovaj set uključuje remenicu natezača Kat. Br. 531 0841 10 zajedno sa pripadajućim vijkom, klizačem Kat.Br. 532 0604 10 i zupčastim remenom.

Remenica natezača i zupčasti remen moraju se uvijek ugraditi zajedno kao jedna jedinica. Nije dozvoljeno da se miješaju komponente prilikom ugradnje ovih dijelova.
