INA INFORMAZIONE TECNICA

Sensore a impulsi 544 0095 10

Danni nella fase di smontaggio

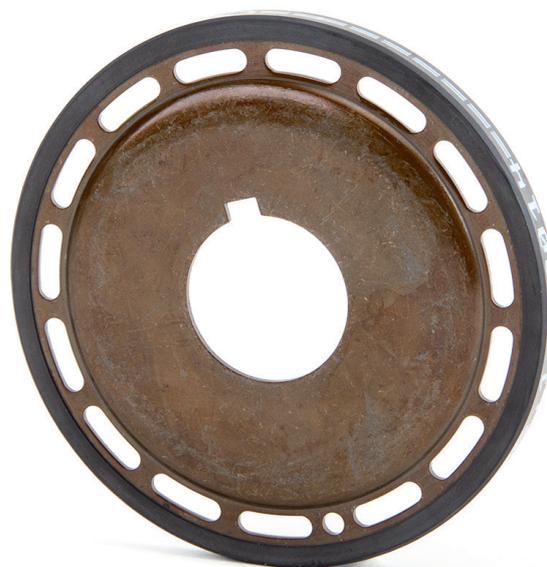
A causa dell'abbinamento dei materiali (figura 1) è spesso difficile smontare il sensore a impulsi dallo smorzatore di vibrazioni dell'albero motore (figura 2).

Figura 1: 544 0095 10 – Sensore a impulsi per la gestione del motore

Nella maggior parte dei casi, il sensore a impulsi viene danneggiato in questa operazione. Per questo, si consiglia, sostanzialmente, di sostituire tale componente.

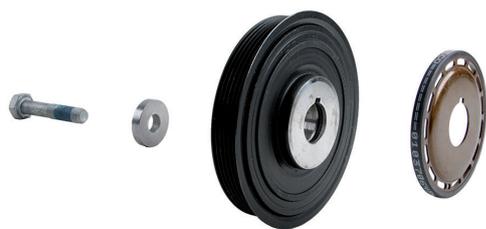
Figura 2: Sensore a impulsi per lo smorzatore di vibrazioni dell'albero motore

Durante il montaggio dello smorzatore di vibrazioni dell'albero motore prestare assolutamente attenzione alla coppia di serraggio indicata dal costruttore del veicolo.

Osservare le indicazioni del costruttore del veicolo!
