## SERVICE INFO – INA 0189

# Utförande hos spännrulle 531 0535 20 och 531 0819 10

## Tänk på inbyggnadsposition

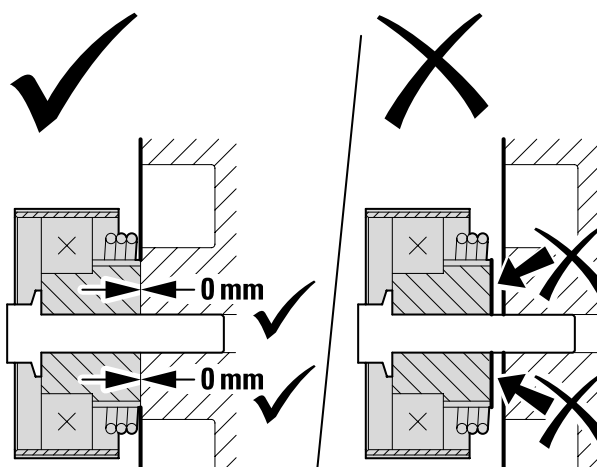
Bild 2: Vänster - spännrullen är monterad med hela ytan liggande an mot motorns fästyta  
Höger - spännrullen är inte monterad så att hela ytan ligger an mot motorns fästyta

Vid montering kan spännrullens fjäder hamna i kläm. Detta medför att rullen inte sitter korrekt på infästningsytan (bild 2, höger). Spännrullen ligger inte i linje med övriga komponenter och kuggremmen löper snett.

Därför måste man se till att spännrullen ligger helt an mot infästningsytan på motorn (bild 2, vänster) och att fjädern är korrekt upphängd på sin fästskruv (bild 1).

Efter montering av komponenter i kamdrivningen måste man ovillkorligen kontrollera att kuggremmen löper i linje med övriga komponenter.

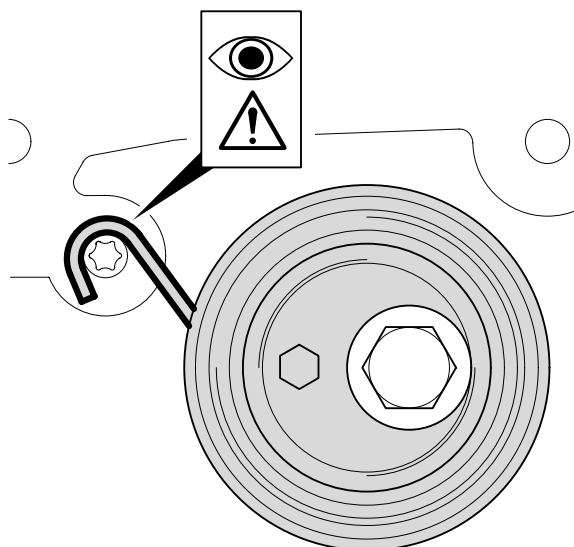
Bild 1: Korrekt monteringsläge hos fjädern på fästskruven
