## SERVICE INFO – INA 0189

# Натяжні ролики 531 0535 20 і 531 0819 10

## Дотримуйтеся правильного монтажного положення

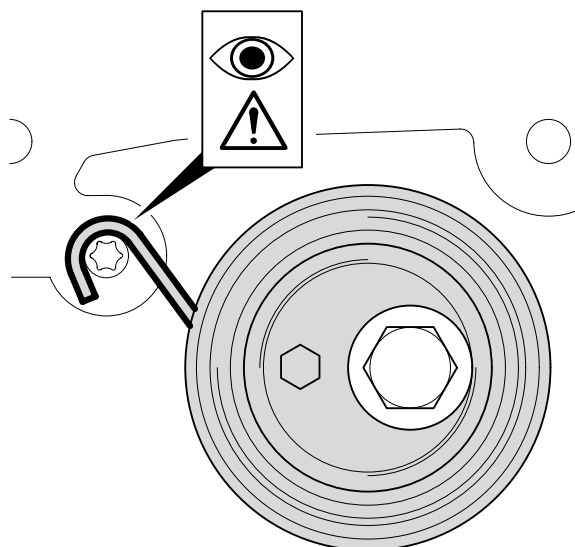
Зображення 1: Правильна фіксація пружини анкерним гвинтом

З огляду на це, необхідно переконатися в тому, що натяжний ролик повністю притиснений до поверхні стикування двигуна (зображення 2, зліва) і пружина правильно прикріплена анкерним гвинтом (зображення 1).
