SP85108 / SP85208 : belangrijk bericht / avis important / wichtige Informationen / important message

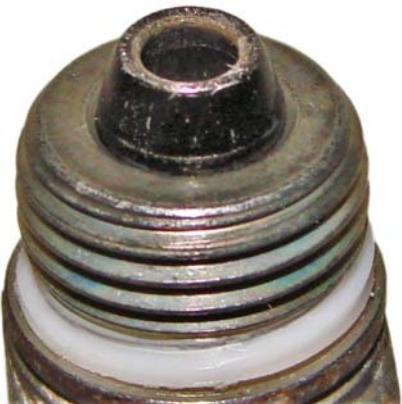
■ When the pumps SP85108 / SP85208 are changed, the high pressure hose, the connection and the O-ring **must** be replaced. The connection is made by clicking the pipe into a gland nut (pic.1). This pipe **cannot** be removed without being damaged or damaging the seal. Even when the gland nut is being screwed out of the pump, the pipe and seal will be damaged (pic. 2&3). When the pump is changed without changing the pipe, gland nut and seal, leakage is likely to occur.

■ Bij het vervangen van de pomp SP85108 / SP85208 moet de hogedrukleiding , de aansluitwinkel en dichting van de hogedrukleiding ook vervangen worden. De aansluiting bij deze pompen gebeurt door het vastklikken van de leiding in een wartel (foto1). Deze leiding kan niet zonder beschadiging uit de wartel verwijderd worden. Ook wanneer de wartel losgedraaid wordt, worden de leiding en de dichting beschadigd (foto 2 & 3). Wanneer de pomp vervangen wordt zonder de leiding, wartel & dichting mee te vervangen, treedt er vaak lekkage op waarbij er olie op de riemschijf lekt.

■ Lors du remplacement de la pompe SP85108 / SP85208 le tuyau de haute pression, la connexion et le joint d'étanchéité du tuyau de la haute pression doivent être **impérativement** remplacés. La fixation de ce tuyau se fait en le pressant dans un connecteur (photo 1). Ce tuyau ne peut pas être retiré de ce connecteur sans endommagement. Même si ce connecteur est desserré, le tuyau et le joint seront endommagés (photo 2 & 3). Lorsque la pompe est remplacée sans que ces pièces mentionnées ci-dessus sont remplacés, dans la plupart des cas il y aura une fuite d'huile.

■ Beim Ersetzen der Pumpen SP85108 / SP85208 müssen die Hochdruckleitung, Anschlußverschraubung und Dichtung der Hochdruckleitung ebenfalls ersetzt werden. Diese Pumpen lassen sich anschließen, indem die Leitung in eine Verschraubung eingeführt wird. (Bild1). Diese Leitung kann nicht ohne Beschädigung aus der Verschraubung entfernt werden. Selbst wenn die Verschraubung losgedreht wird, werden die Leitung und Dichtung trotzdem beschädigt. (Bilder 2 & 3). Wenn die Pumpe ohne Ersatz der Leitung, Verschraubung und Dichtung ersetzt wird, entsteht oft eine Undichtigkeit, bei der das Öl auf die Riemscheibe tropft.
