Technische Information zum Einbau

Steuerkettensatz 711418

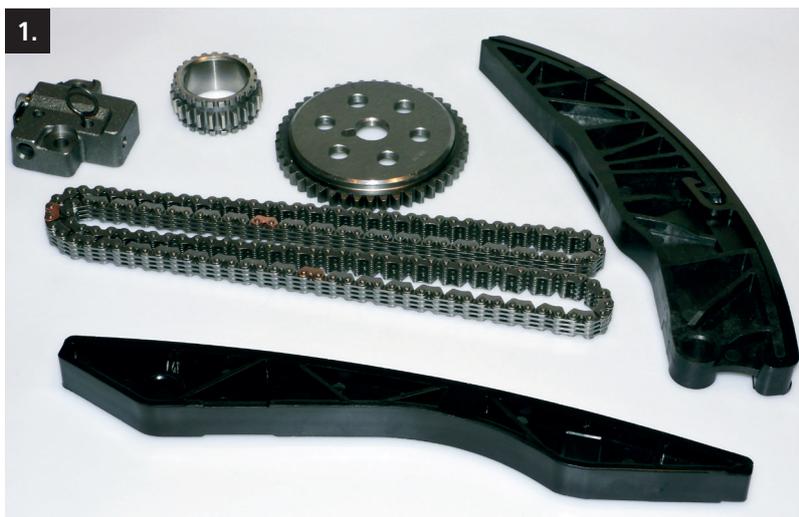
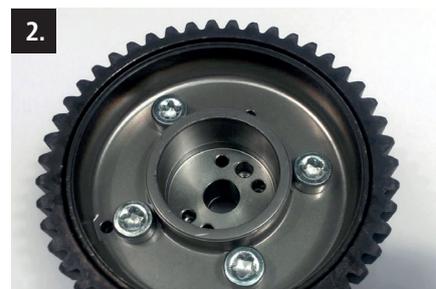
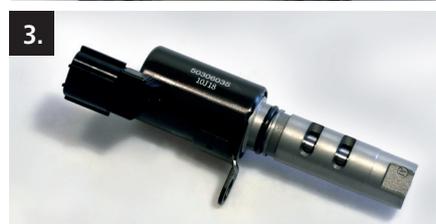
- 1. Alle Teile des Steuerkettenskits müssen verbaut werden.** Verbleibende „alte“ Bauteile, vor allem eingelaufene Zahnräder, lassen die neue Gliederkette schnell und vorzeitig verschleißen.

- Der **Nockenwellensteller** (AUTEX 718018) muss zwingend erneuert werden: einerseits wegen meist verschlissener Verzahnung, auf der anderen Seite wegen Laufspiel & mangelnder Dämpfung, hier gerät die Kette während des Betriebs in Schwingungen und wird dadurch unzulässig hoch belastet.

- Das verbaute **Steuerventil** (z. B. AUTEX 716035) des Nockenwellenverstellers dringend auf Verschmutzung prüfen und gegebenenfalls vorsichtshalber ersetzen. Das Steuerventil muss über den Tester angelernt werden.
