PI 2029

PRODUCT INFORMATION

ПОРШНИ С УВЕЛИЧЕННЫМ МОНТАЖНЫМ ЗАЗОРОМ

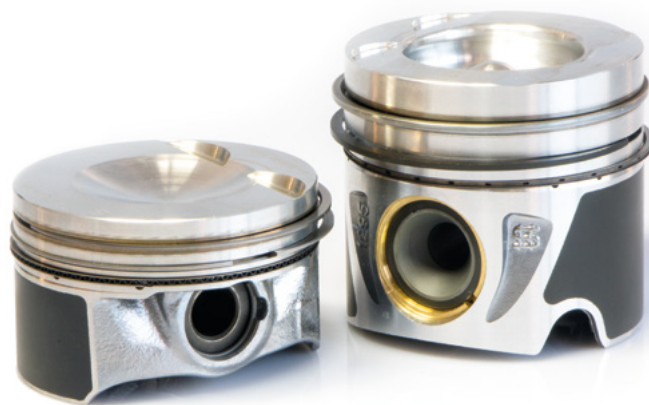
Вразрез с тенденцией постоянного уменьшения зазора между поршнем и стенкой цилиндра, некоторые производители двигателей значительно увеличили зазор на отдельных моделях двигателей. В некоторых случаях это решение используется только на отдельных версиях двигателей в пределах одного семейства двигателей.

Таким способом производители стремятся снизить потери на трение внутри двигателя. В сочетании с маловязкими моторными маслами, более гладким хонингованием и сниженной упругостью поршневых колец, а также соответствующими изменениями в конструкции всего двигателя, производители стремятся сократить расход топлива и, соответственно, уровень вредных выбросов.
