# TECHINFO T145

### TECHNISCHE INFO – BMW/MINI 1.5L engine B38A15 – Turbo 2101790

### TECHNICAL INFORMATION – BMW/MINI 1.5L engine B38A15 – Turbo 2101790

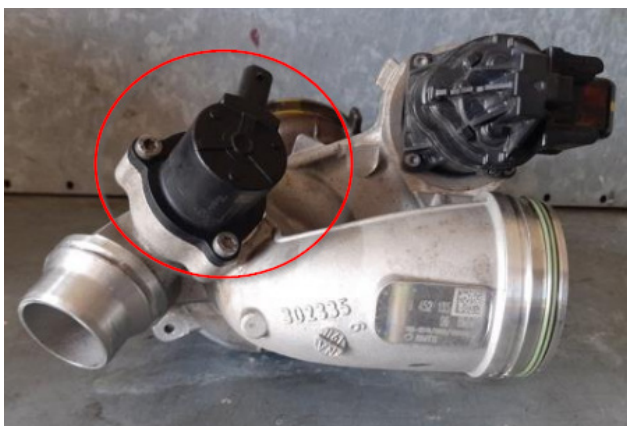
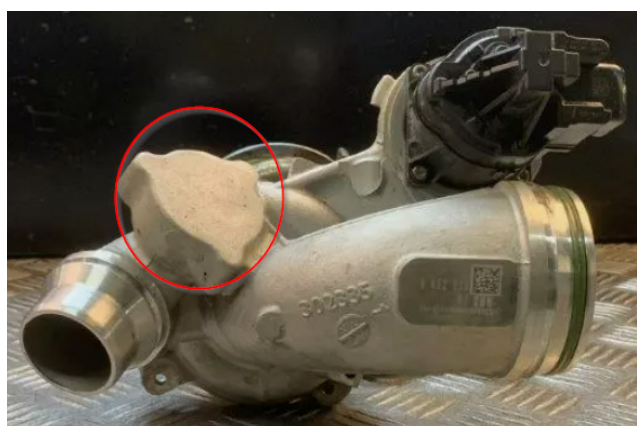
Na modificatie van het voertuig door de fabrikant wordt alleen nog de turbo zonder recirculatieklep geleverd. Zat op het voertuig de variant met klep (foto links), dan dient de software van het voertuig aangepast te worden volgens het service bulletin van BMW. Zonder aanpassing zal het voertuig een foutmelding blijven geven.

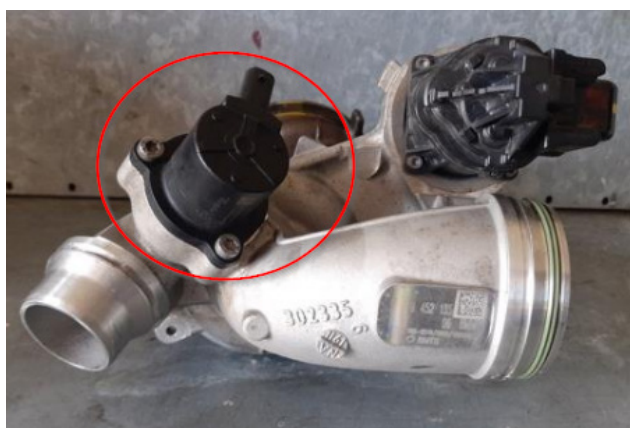
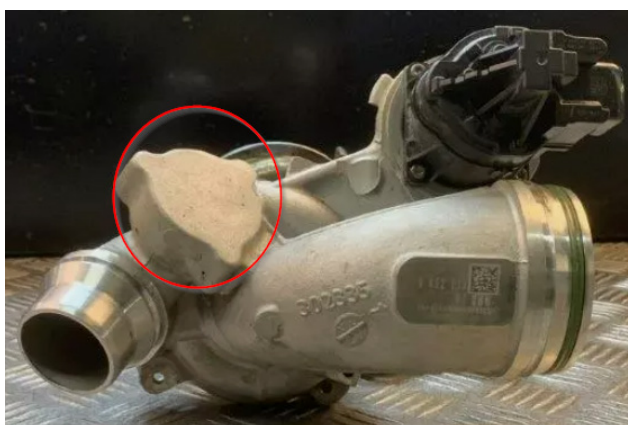
Suite à une modification par le fabricant, seul le turbo sans valve de recirculation est fourni. Si le véhicule est équipé de l'ancien modèle avec valve (photo de gauche), il faut reprogrammer le logiciel suivant le bulletin de service BMW. Sans quoi un message d'erreur surviendra systématiquement.

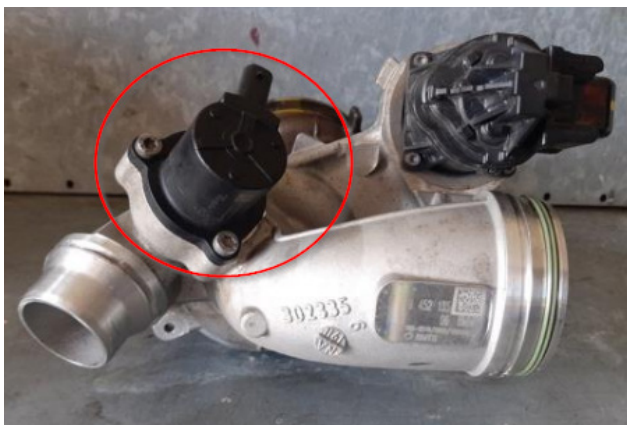
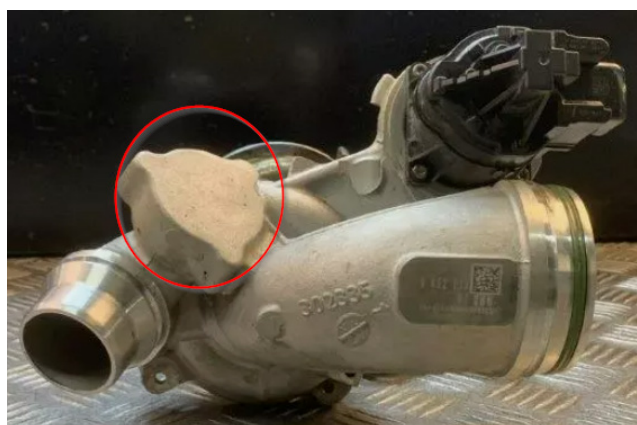
Due to a modification by the manufacturer, the replacement turbo has no bypass valve any more. If the vehicle was equipped with the old model (left picture), the software will need to be updated according to the BMW service bulletin. Without this update, a fault code will keep appearing.
