**BMW X5 E53**

2000 ⇨ 2006

**4817075**

**POWER WINDOW LEFT**

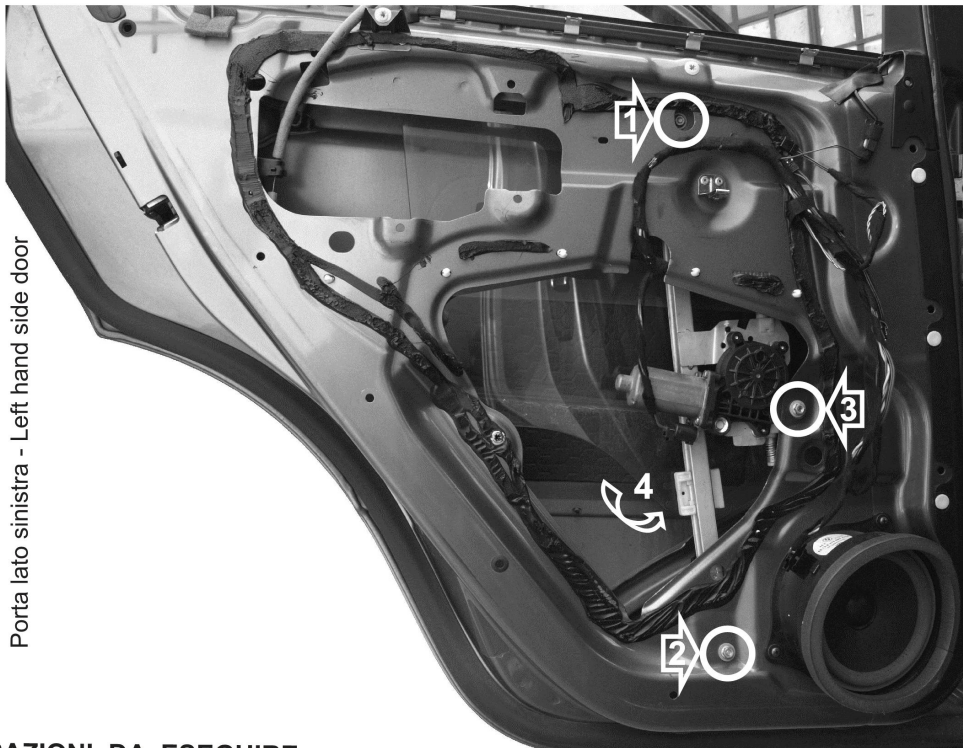
Porta lato sinistra - Left hand side door

- 1) Remove the faulty electric window lift.
- 2) Insert the electric window lift and secure it in the existing holes in pos. 1, 2 and 3.
- 3) Fix the window by mean of the elastic ring in pos. 4.
- 4) Carry out the electrical connections.

- 1) Togliere l'alzacristalli elettrico guasto.
- 2) Introdurre l'alzacristallo e fissarlo in posizione 1, 2 e 3.
- 3) Inserire il vetro nel perno e fissarlo con l'anello elastico in pos. 4.
- 4) Eseguire il collegamento elettrico.

- 1) Enlever le lève-vitre électrique défectueux.
- 2) Introduire le dispositif électrique et le fixer au moyen des vis 1, 2 et 3.
- 3) Fixer la vitre avec l'anneau élastique en pos. 4.
- 4) Exécuter le branchement électrique.

- 1) Sacar el elevavinas averiado.
- 2) Fijar el nuevo elevavinas en los puntos 1, 2 y 3.
- 3) Fijar el perno en plástico del vidrio en el punto 4.
- 4) Realizar la conexión eléctrica.

- 1) Remova o elevador de vidro elétrico.
- 2) Introduzir o elevador de vidros e fixe no posição 1, 2 e 3.
- 3) Insira o vidro no pino e prenda-o com o anel elástico na posição 4.
- 4) Proceda às conexões elétricas.

- 1) Bauen Sie den elektrischen Fensterheber komplett aus.
- 2) Führen Sie nun den elektrischen Fensterheber in die Tür ein und befestigen ihn mit dem Schrauben in dem Lochern 1, 2 und 3.
- 3) Untenlassen Sie den Scheibe zurück und befestigen Sie ihn mit dem elastischen Ring in Pos. 4.
- 4) Führen Sie die elektrische Verkabelun.
