# **HYUNDAI 130**

# Porta lato sinistro - Left hand side door

4932041SM

POWER WINDOW LEFT ORIGINAL

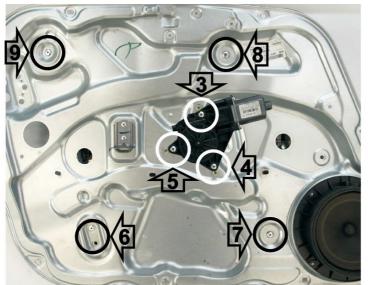
- 1) Remove the screws in pos. 1, 2 and unthread the glass (photo 1).
- 2) Remove the original cable harness from the steel panel and remove the 8 screws of the steel panel (photo 1).
- 3) Remove the screws no. 3, 4 and 5 of the motor and the original power window by drilling a Ø 8 mm hole in poition 6, 7, 8 and 9 (photo 2).
- 4) Fasten the regulator in pos. 10, 11, 12 and 13; position and fasten the motor in position 14, 15 and 16 using the screws supplied (photo 3).
- 5) Put back the steel panel in the door and fasten the 8 rivets as shown in photograph 4; reinstall the original wire harness.
- 6) Let the glass slide back down and fasten it in pos. 17 and 18 (photo 4).
- 7) Carry out the electrical connections, to restore the comfort function use the instruction manual of the car.

- Togliere le viti in posizione 1 e 2 e sfilare il vetro (foto 1).
   Staccare il cablaggio originale dal pannello
- in acciaio e togliere dal pannello le 8 viti (foto 1). 3) Togliere le viti 3, 4 e 5 dal motore e il meccanismo originale
- eseguendo i fori Ø 8,0 mm in pos. 6, 7, 8 e 9 (foto 2).
  Fissare il meccanismo in pos. 10, 11, 12 e 13; fissare il
- motore in pos. 14, 15 e 16 usando le viti fornite (foto 3). 5) Riposizionare il pannello in acciaio e fissarlo nei 8 punti
- indicati nella foto 4, inserire il cablaggio originale. 6) Far scendere il vetro e fissarlo in posizione 17 e 18 (Foto 4).
- Eseguire il collegamento elettrico, per ripristinare la funzione confort utilizzare le istruzioni del manuale d'uso della vettura.

- 1) Enlevez les vis 1, 2 et enlevez le vitre (photo 1).
- 2) Détachez le câble original du panneau en acier, enlevez les 8 vis du panneau en acier (photo 1).
- 3) Enlevez les vis 3, 4 et 5 du moteur et le lève-vitre original en faisant des trous Ø 8 mm en position 6, 7, 8 et 9 (photo 2).
- 4) Serrez le lève-vitre dans les pos. 10, 11, 12 et 13; placez et serrez le moteur dans les pos. 14, 15 et 16 en utilisant les vis fournis (photo 3).
- 5) Repositionnez le panneau en acier et serrez et 8 points indiqués dans la photo 4; réinstallez le câble original.
- 6) Laissez descendre la vitre et serrez-la en position 17 et 18 (photo 4).
- 7) Exècuter le branchement èlectrique, pour retablir le fonction confort veuillez suivre le manuel d'usage de la voiture.
