SKODA OCTAVIA

02/04 ⇒ 06/13

Porta lato sinistro - Left hand side door

POWER WINDOW LEFT ORIGINAL

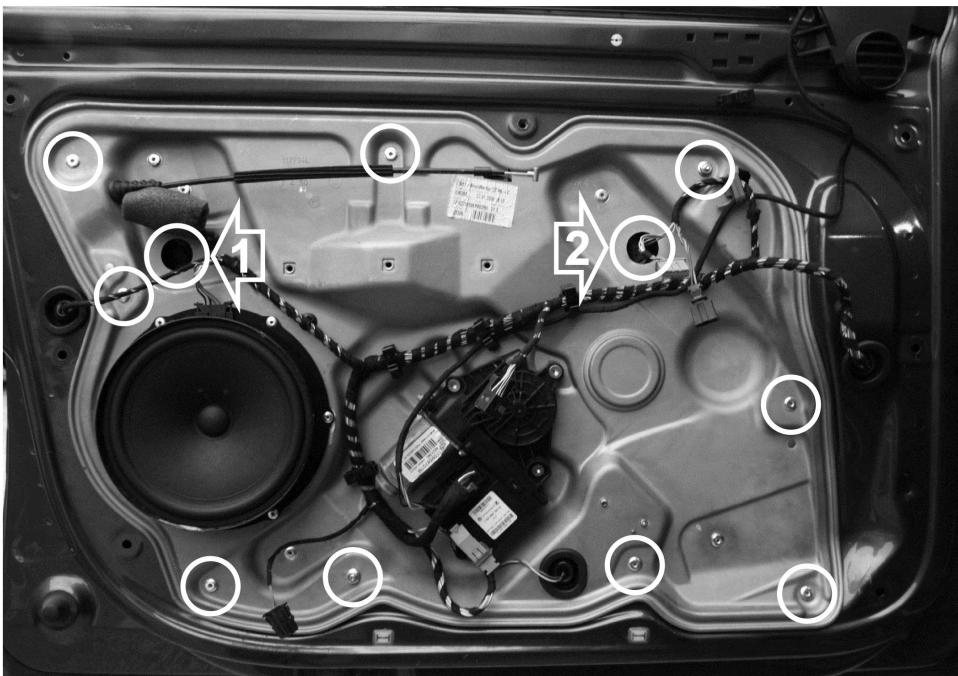
- 1) Remove the plastic pin from the window off in pos. 1 and 2 (photo 1).
- 2) Remove the original cable harness from the steel panel and remove the 9 rivets of the steel panel (photo 1).
- 3) Remove the screws 3, 4 and 5 of the motor and the original window regulator by drilling a Ø 8 mm hole in pos. 6, 7, 8 and 9 (photo 2).
- 4) Fasten the regulator in pos. 10, 11, 12 and 13; position and fasten the motor in pos. 14, 15 and 16 using the screws supplied (photo 3).
- 5) Put back the steel panel in the door and fasten the 9 rivets as shown in photograph 4; reinstall the original wire harness.
- 6) Let the glass slide back down and fasten it in pos. 17 and 18 (photo 4).
- 7) Carry out the electrical connections, to restore the comfort function use the instruction manual of the car.

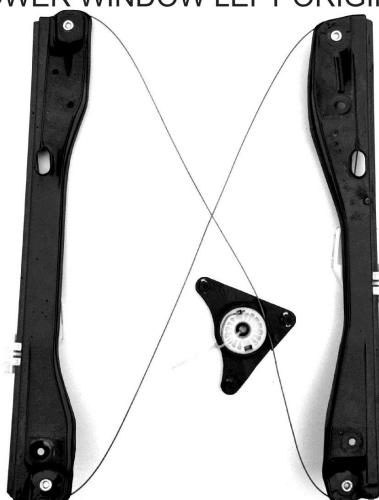
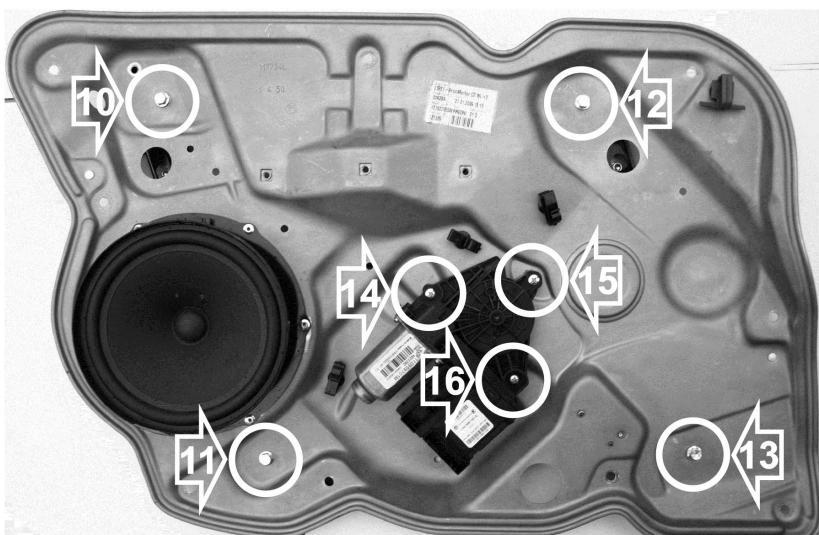
3

- 4) Befestigen Sie den Fensterheber in Position 10, 11, 12 und 13; anlegen Sie den Motor wieder und befestigen Sie ihn in Stellung 14, 15 und 16 mit den Schrauben ein (foto 3).

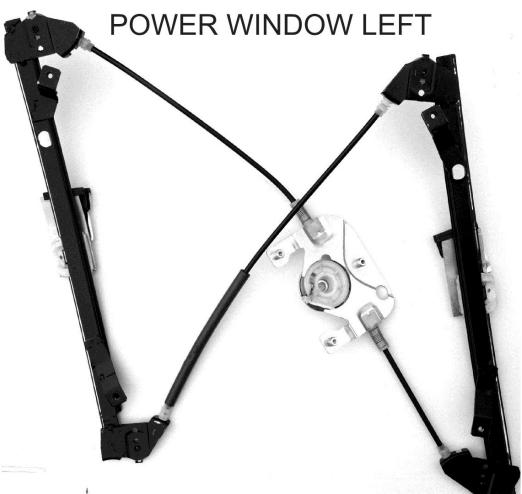
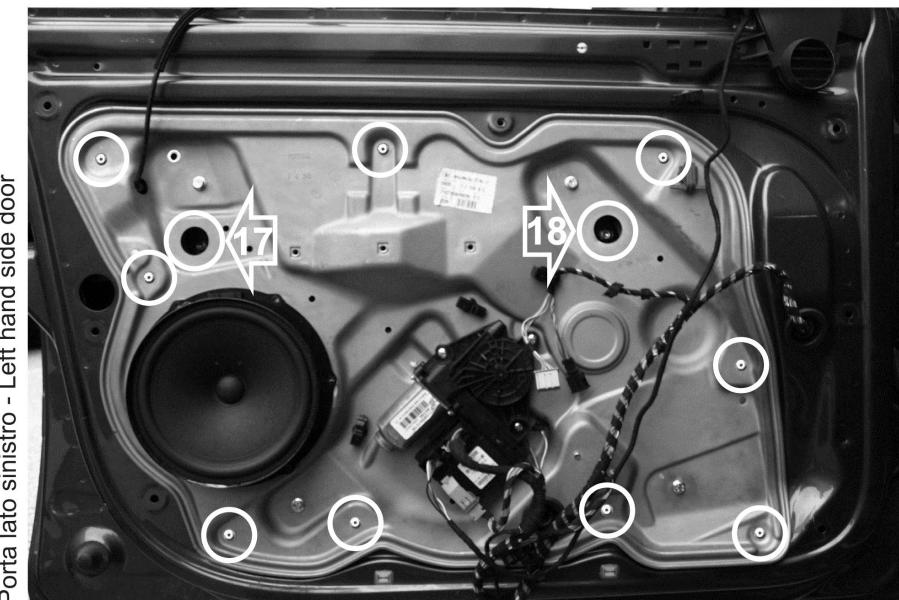
- 5) Setzen Sie zurück die Stahlverkleidung in die Tür und ziehen Sie die 9 rivets, wie in Foto 4 gezeigt; installieren Sie der ursprünglichen Leitung Kabelstrang wieder.

- 6) Untenlassen Sie den Scheibe zurück und befestigen Sie ihn in Position 17 und 18 (foto 4).
- 7) Die elektrische Verkabelung führen gem, das confort nicht funktionieren folgen Sie das Verwenden-Handbuch des Fahrzeugs.
