PI 2140

PRODUCT INFORMATION

MODIFICAÇÃO VISUAL DAS SUPERFÍCIES DOS PISTÕES

INTRODUÇÃO DE UM NOVO PROCESSO DE ANODIZAÇÃO

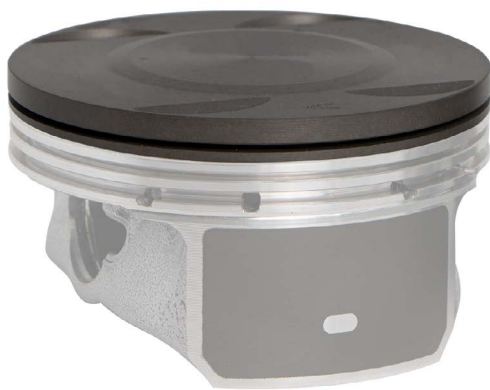
Fig. 1: Pistão com superfície do pistão completamente anodizada

A anodização completa da superfície do pistão é representada na Fig. 1, ao passo que a Fig. 2 exhibe o processo de anodização aperfeiçoado que possibilita a anodização direcionada da primeira canaleta do anel de pistão.

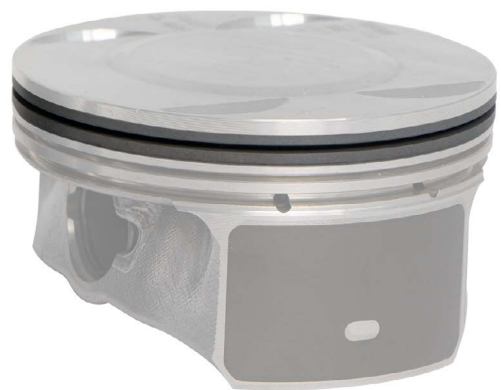
Fig. 2: Pistão com canaleta do anel de pistão anodizada

A anodização direcionada da primeira canaleta do anel de pistão é um processo sustentável em termos de recursos. Do ponto de vista técnico, todas as vantagens permanecem inalteradas. A modificação é somente visual e não tem efeitos sobre a durabilidade ou a qualidade dos produtos.
