SI 0099

# SERVICE INFORMATION

## HAVA KÜTLESİ ÇOK DÜŞÜK VEYA ÇOK YÜKSEK

### HATANIN SEBEBİ ÇOĞU ZAMAN HAVA KÜTLESİ SENSÖRÜ DEĞİLDİR

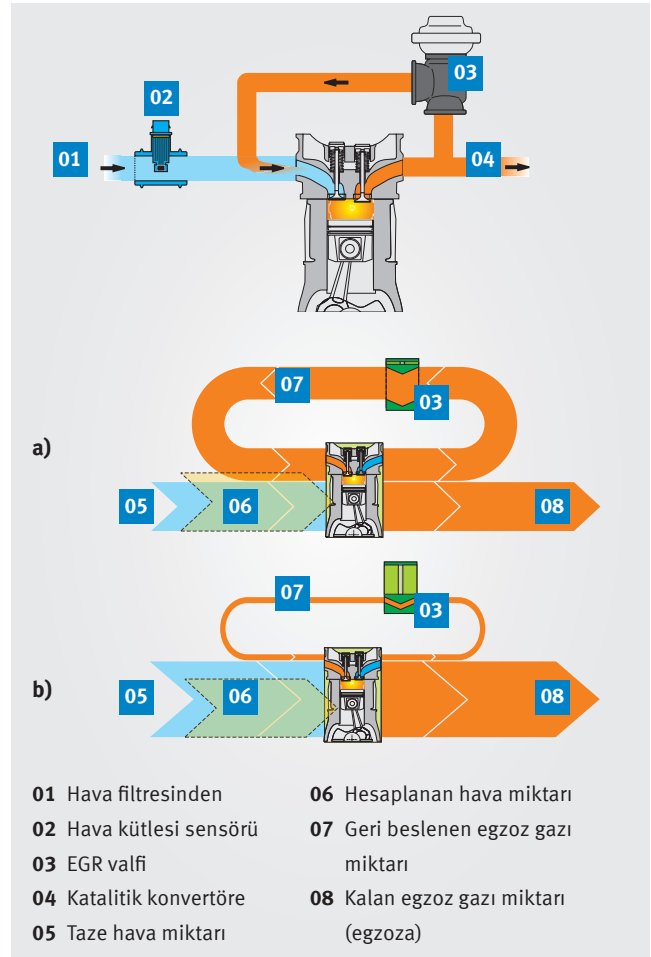
Gerektiğinden çok daha fazla egzoz gazı geri beslenir (07). Bu nedenle silindirlere daha az taze hava (05) girer. Hava kütlesi sensörü, motor kontrol ünitesinin hesapladığından daha az hava ölçer (06).

Egzoz gazı geri beslenmez veya sadece çok az egzoz gazı geri beslenir (07). Böylece silindirlere daha fazla taze hava girer (05). Hava kütlesi sensörü, motor kontrol ünitesinin hesapladığından daha fazla hava ölçer (06).

Egzoz gazı resirkülasyonu (EGR) prensibi

EGR valfi kontrol edilmeli ve gerekirse değiştirilmelidir.
