SI 1542
仅针对专业人员!
1/1

SERVICE INFORMATION

调节阀: 锈蚀导致的损伤

针对 BOXER、DAILY、DUCATO、JUMPER

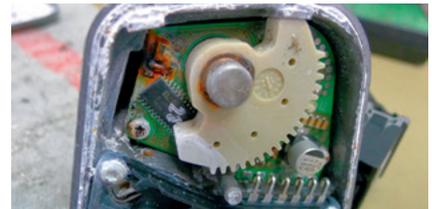
依维柯 Daily 3.0 l 发动机舱的调节阀 (标红)

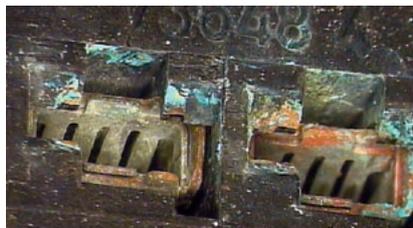
上述车辆可能会由于接合连接电缆而渗入液体或湿气。调节阀内部存在潮湿会造成严重损坏, 甚至是报废。

受损调节阀内部视图

检查调节阀的嵌入式插头或电缆接合器是否有锈蚀或潮湿迹象。如果是, 则更换调节阀与电缆。

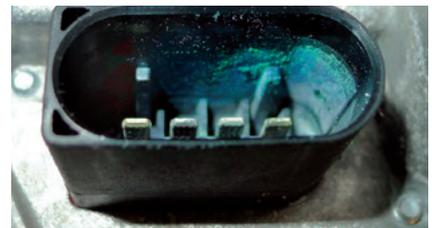
接合器受潮与锈蚀

2009 年前安装的调节阀 7523D 可借助适配器电缆 4.07360.49.0 替换为皮尔博格调节阀 7.01754.10.0。适配器电缆经过防潮密封。
