SI 1761

## BOMBAS ELÉCTRICAS DE COMBUSTIBLE E1F, E2T Y E3T

### PREFILTRO OBSTRUIDO

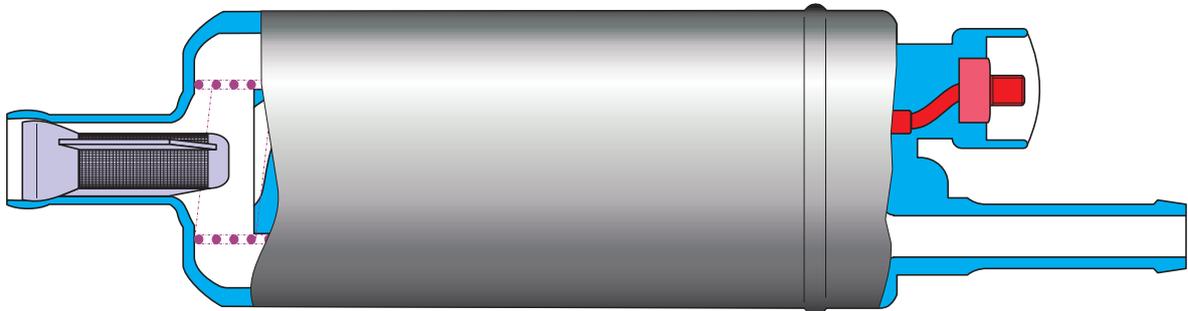
Prefiltro en el lado de aspiración

- Limpiar completamente el sistema de alimentación de combustible con combustible de buena calidad y limpio.
- Limpiar el elemento del tamiz obstruido en el lado de aspiración (el elemento del tamiz no se suministra como pieza de repuesto).
- Si es necesario, sustituir la bomba de combustible dañada. En función del grado de suciedad, puede ser necesario limpiar todo el sistema de alimentación de combustible (p. ej., desmontar también el depósito de combustible y limpiarlo).

- Extraiga el prefiltro cuidadosamente del empalme de aspiración con una pinza.  
Atención: ¡No dañar el empalme de aspiración!
- Limpiar el prefiltro con combustible.  
Atención: ¡Respete las normas de seguridad relativas a la manipulación de combustible!
- Introduzca de nuevo el prefiltro cuidadosamente en el empalme de aspiración.  
Atención: ¡No dañar el empalme de aspiración!
